# 「平成 2 8 年熊本地震」震災遺構リスト

益 城 町

平成28年熊本地震に係る震災遺構等候補一覧

# 熊本地震震災遺構保存調査票

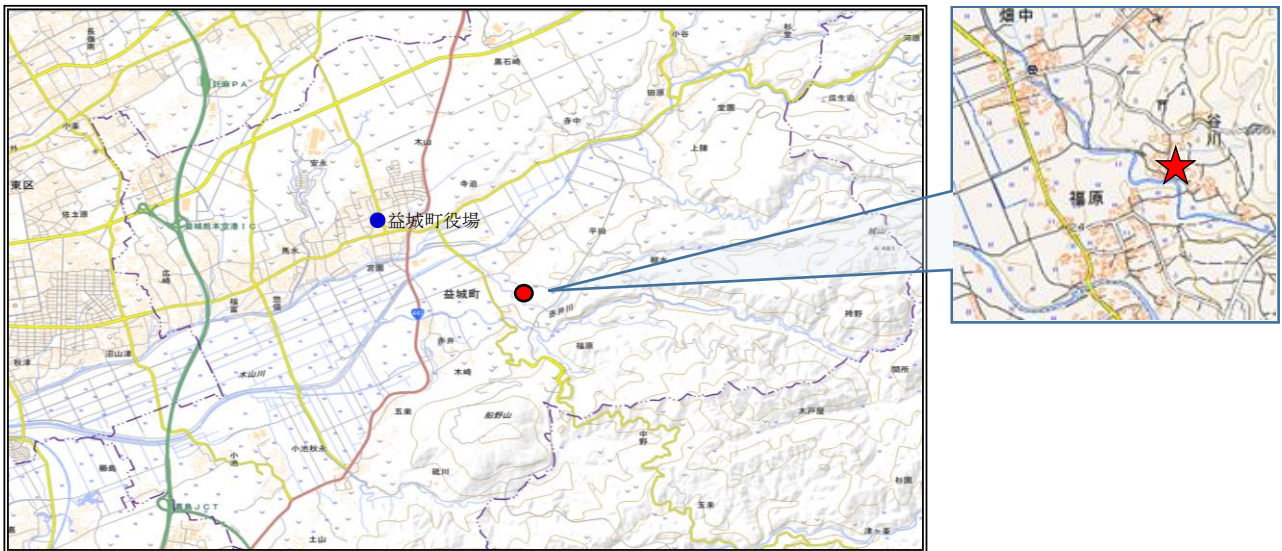
作業区分	震災遺構・変状位置	所在地	学術的価値・評価	保存方針	備考
町 地権者	福原 家屋・宅地（整地面）	福原1770番地	・地表地震断層分岐が宅地内で観察でき、変位の大きさを実感できる。	・家屋納屋現状保存 ・地表地震断層現状保存	益城町文化財 (天然記念物)

- ・母屋を資料展示
- ・納屋を補強し現状を保存し、土地の変位との関係を観察する。
- ・建物の補修、保存遺構の維持管理が伴う。

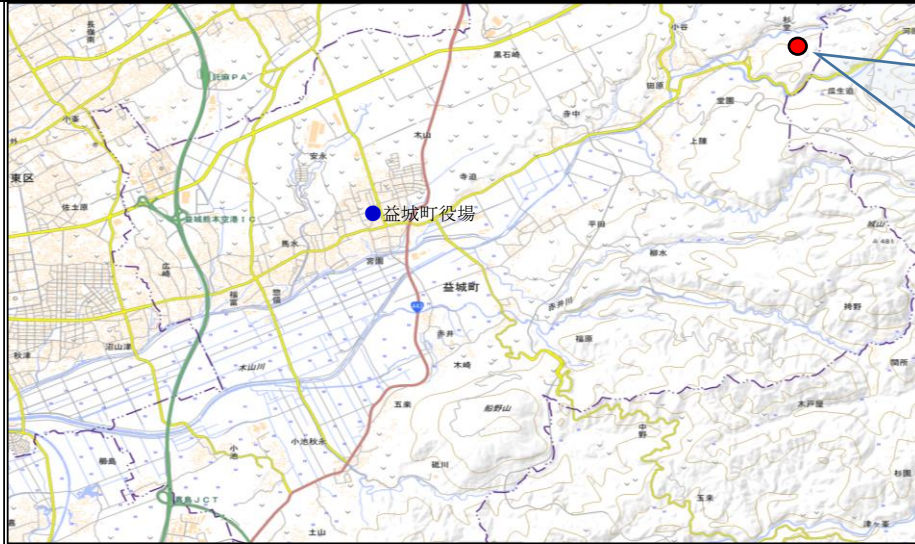
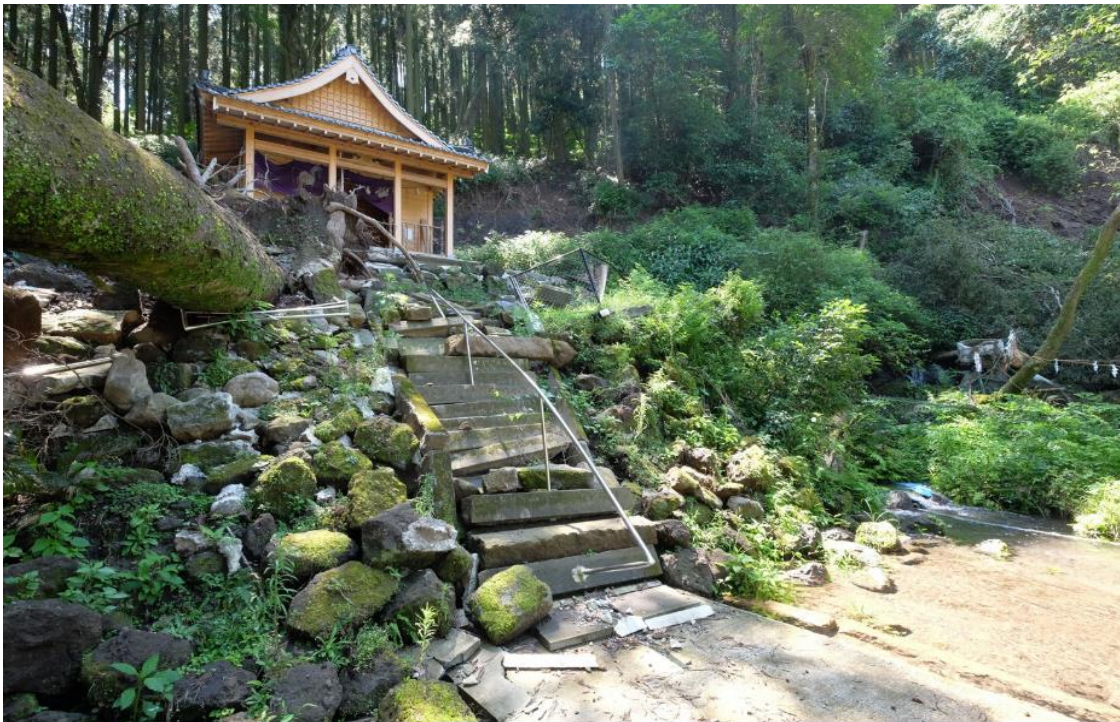
作業区分	震災遺構・変状位置	所在地	学術的価値・評価	保存方針	備考
都市計画 神社庁	潮井神社・湧水公園 自然斜面・石積	杉堂1341番地 境内地	・布田川断層の起点的な場所に位置し、周辺地形の特徴と共に、湧水と断層の関係を観察できる。	・社、石積崩落の 現状保存	益城町文化財 (天然記念物)

- ・以前からの周辺公園化計画と合わせて周辺整備を行い、周辺地形の特徴と阿蘇の伏流水の原理を実感できる環境として整備する。
- ・社の後方のがけの修復と社、石積部分の補強を行う。
- ・文化と歴史、自然と人々のくらしをテーマとした公園と施設を備える場とする。

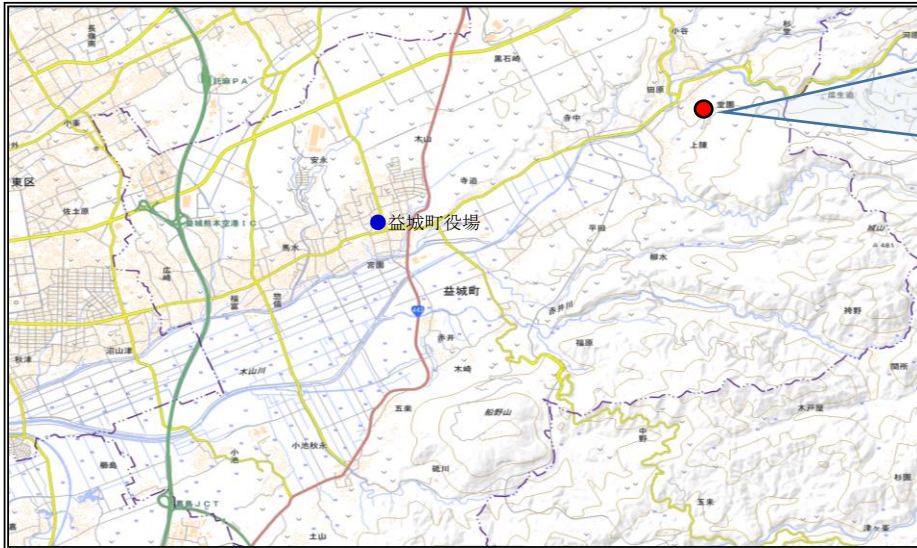
作業区分	震災遺構・変状位置	所在地	学術的価値・評価	保存方針	備考
農政	堂園畑地	上陳地内	・布田川断層の活動を広い範囲一望でき、観察できる。	・畔の変位を保存 ・畑地、西の猿田彦付近の水路、農道の変位の保存	町文化財候補

- ・畑地は、日常的には耕作を行い、畔の変位を南東の農道から観察する。畔に蛇のヒゲ等の植栽を施す。
- ・辻ヶ峰から杉堂、河原方面への地表地震断層を見通せる場所として活用を図る。
- ・大蛇伝説と地震など、自然現象と人々の暮らしを関連付けて考える場所とする。

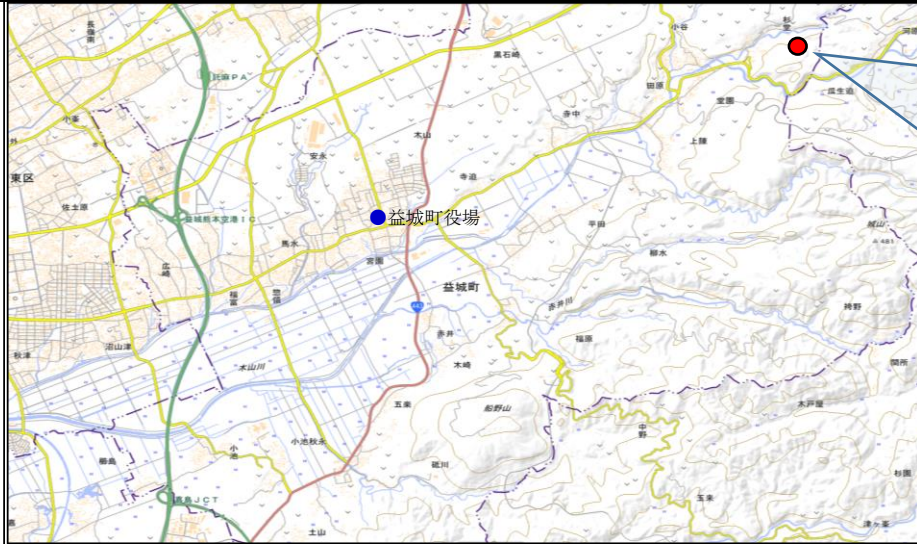
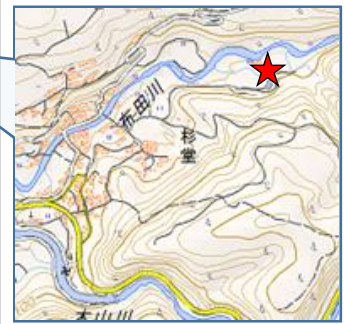
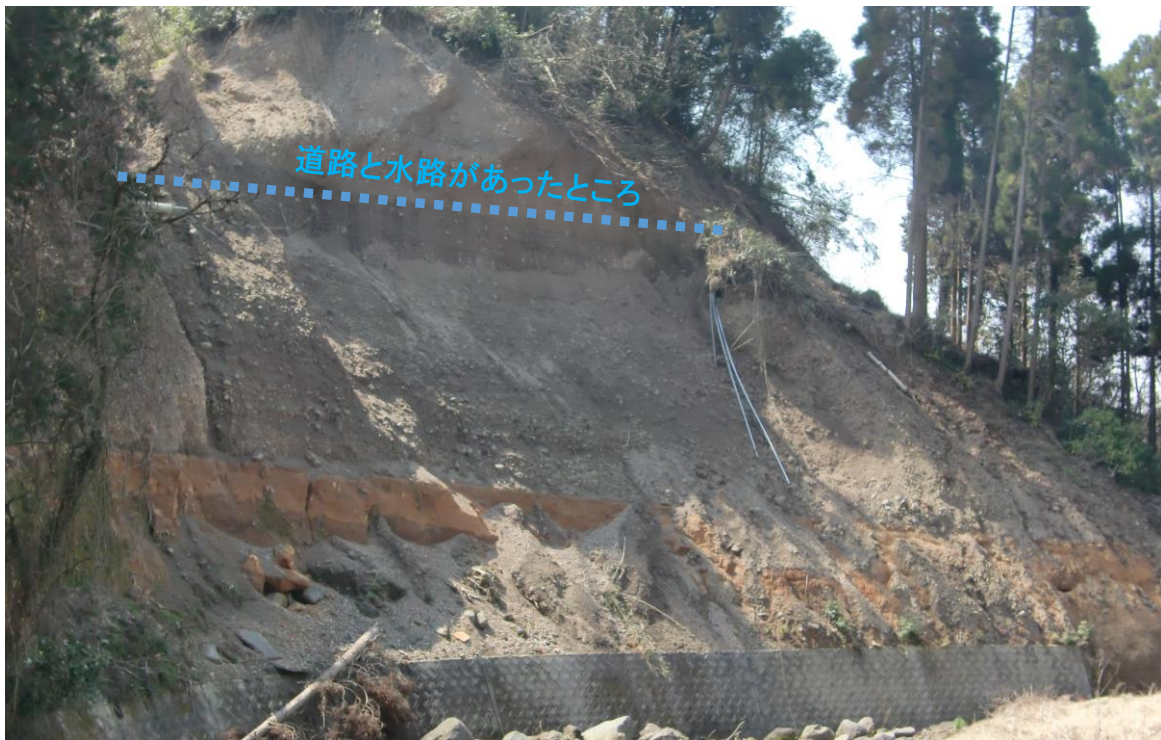
作業区分	震災遺構・変状位置	所在地	学術的価値・評価	保存方針	備考
都市計画	潮井神社手前 取付道路崩落露頭	潮井水源 公園計画地内	・布田川断層の起点的な場所に位置し、周辺地形の特徴と共に、阿蘇火山の堆積物と断層涯を観察できる。	・崩落露頭と水路、道路現状保存

- ・断層涯による、生活道路、水路、水道の寸断を物語る崩落である。
- ・露頭の観察によって、貴重な付近の地質を知ることができる。
- ・経年劣化や土砂崩れ対策は、必要最小限にとどめ、観察標本として保存を行う。

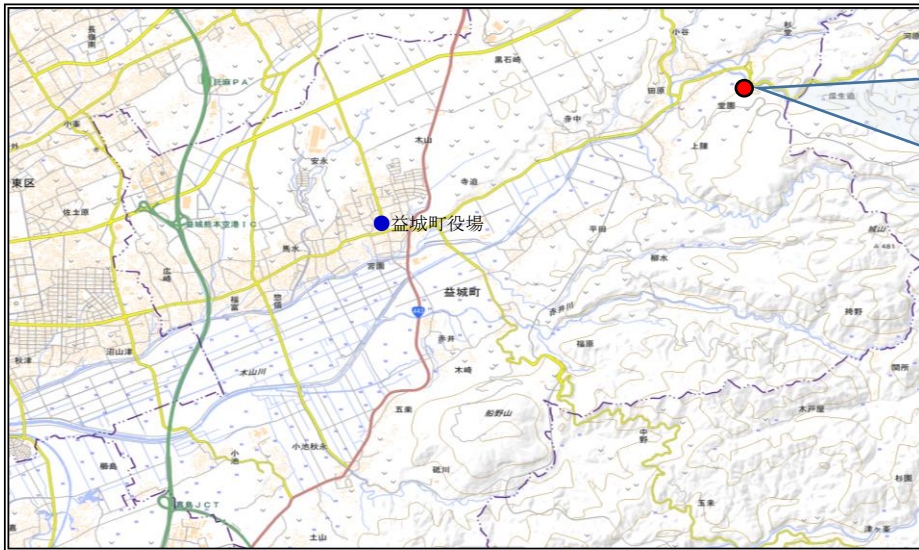
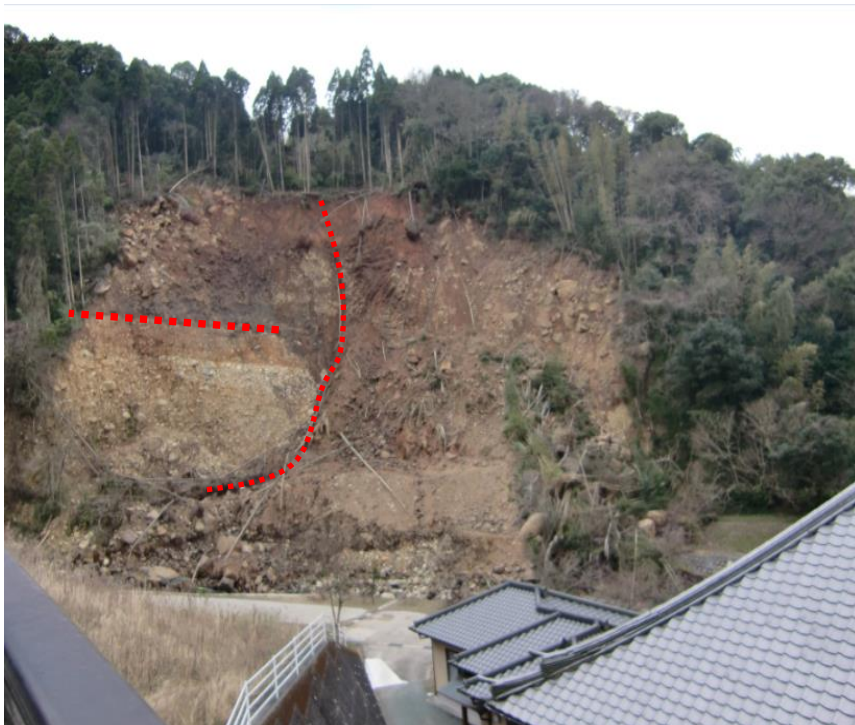
作業区分	震災遺構・変状位置	所在地	学術的価値・評価	保存方針	備考
建設都市計画	木山川杉堂地すべり露頭	杉堂地内	・布田川断層地震によって崩落した大きな露頭で観察に適している。	・当面現状のままとし、防災上の改修後は、写真説明板等の設置を行う。	・観察場所の確保等、お寺への協力依頼。

- ・当面の崩落の危険を排除する手立てが必要である。
- ・上陳から堂園、杉堂へつながる地表地震断層をたどる回廊として、解説ポイントを設けて、益城平野が構成されていくジオを実感できるゾーンとする。

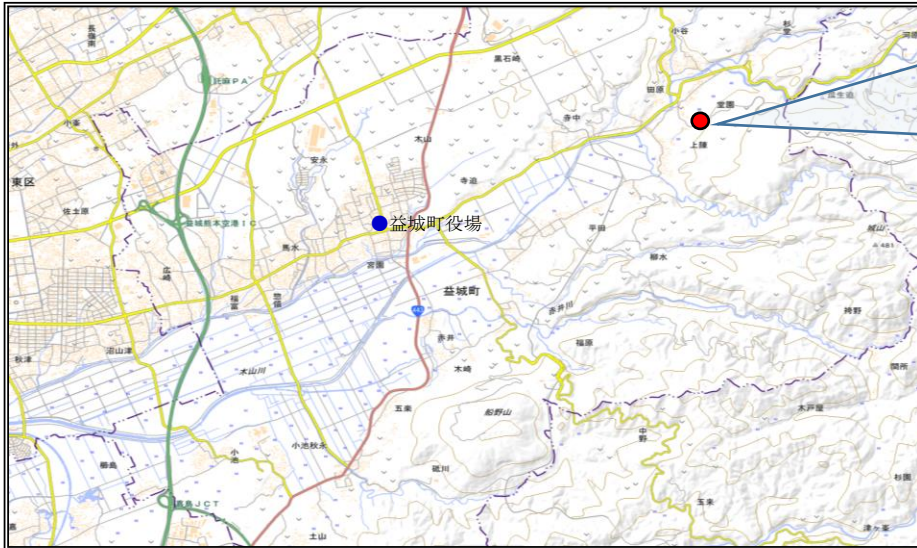
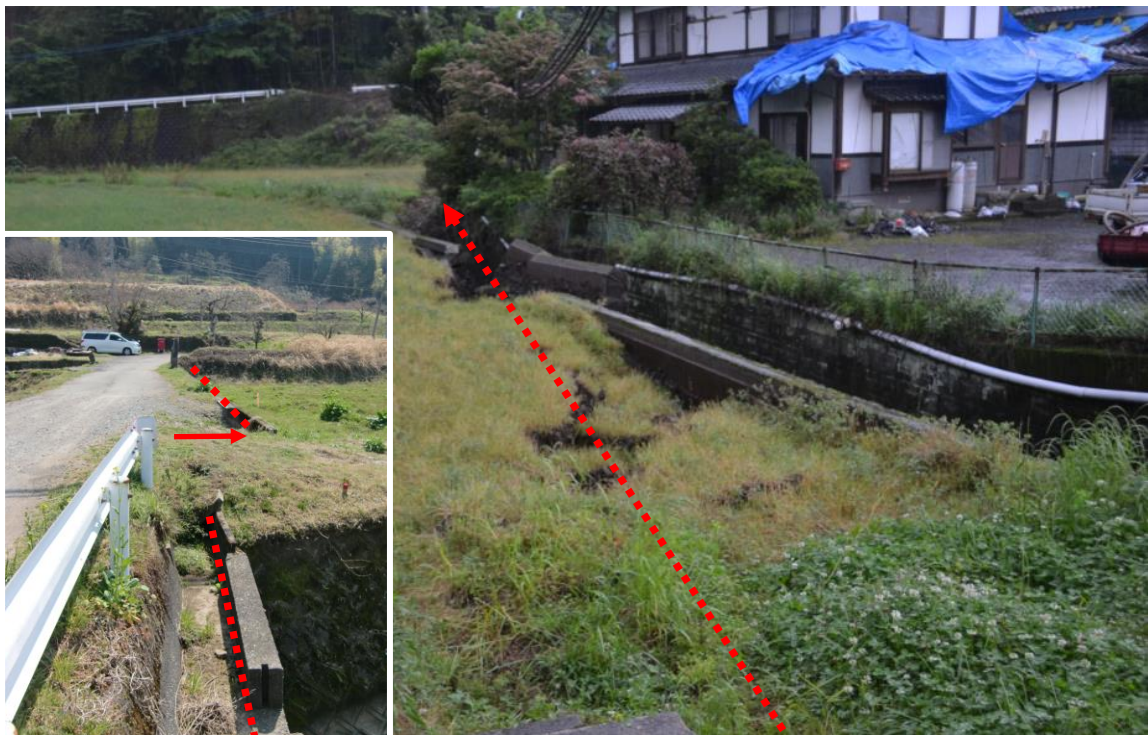
作業区分	震災遺構・変状位置	所在地	学術的価値・評価	保存方針	備考
町	堂園池から流れ出る水路と猿田彦	上陳地内	・布田川断層の活動を広い範囲一望でき、観察できる。	・用水路の変位を保存 ・畑地、西の猿田彦付近の水路、農道の変位の保存

- ・辻ヶ峰から杉堂、河原方面への地表地震断層を見通せる場所として活用を図る。
- ・周辺道路は補修し水路のずれを現状保存する。

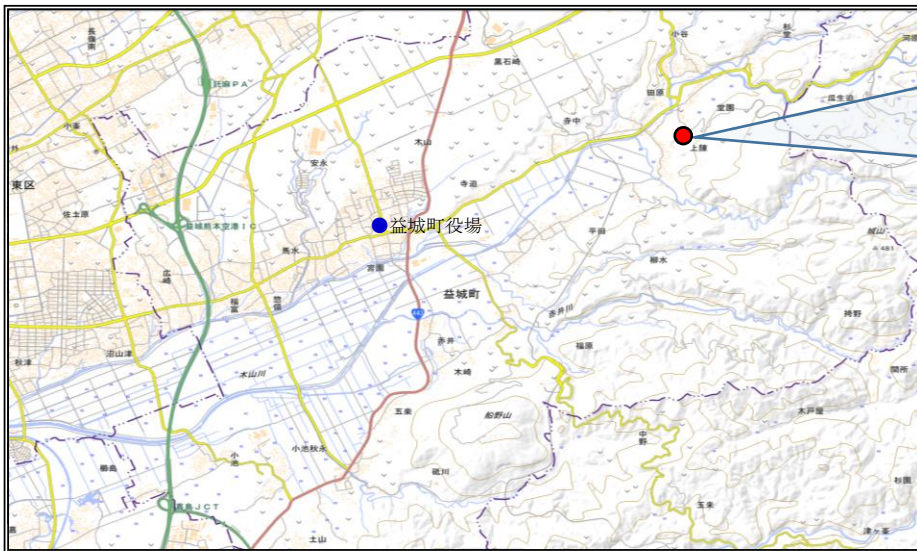
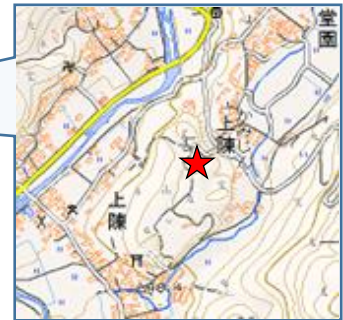
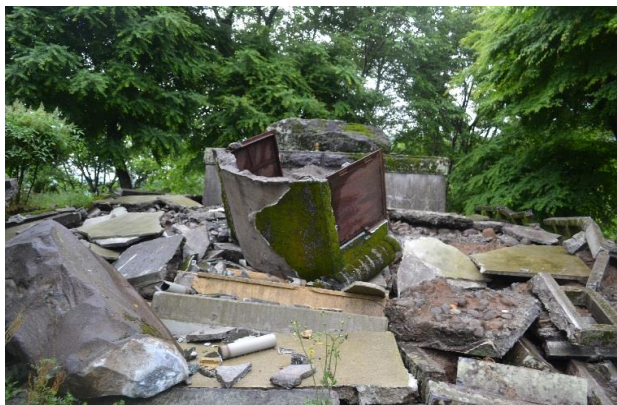
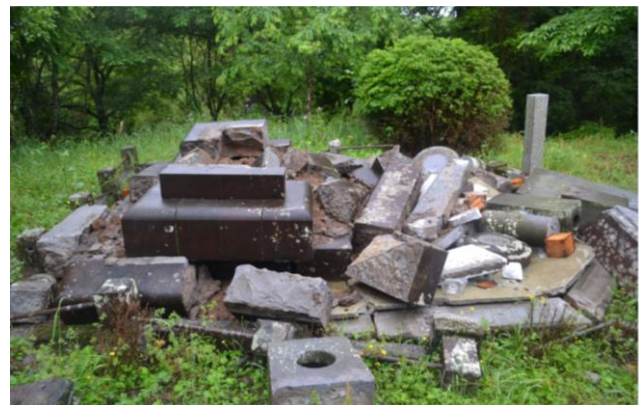
作業区分	震災遺構・変状位置	所在地	学術的価値・評価	保存方針	備考
都市計画地域	辻ヶ峰公園石碑 自然斜面慰霊碑崩落	上陳地内	・峰を縦断する断層地震の破壊力を見ることができる。 ・布田川断層・木山断層を一望できる。	・慰霊碑の一部と駐車場のずれの変位を現状のまま保存する。

- ・2つの慰霊碑、忠魂碑は修復をし、その一部を遺構として残す工夫や震災直後の写真掲示による比較ができるようにする。
- ・公園から堂園、杉堂方面と益城平野全体、町内を一望できる公園として活用を図る。

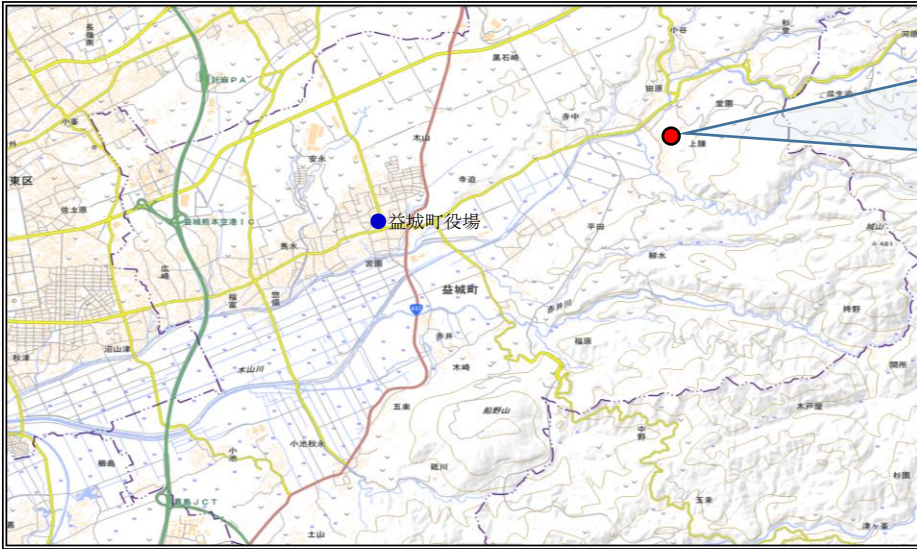
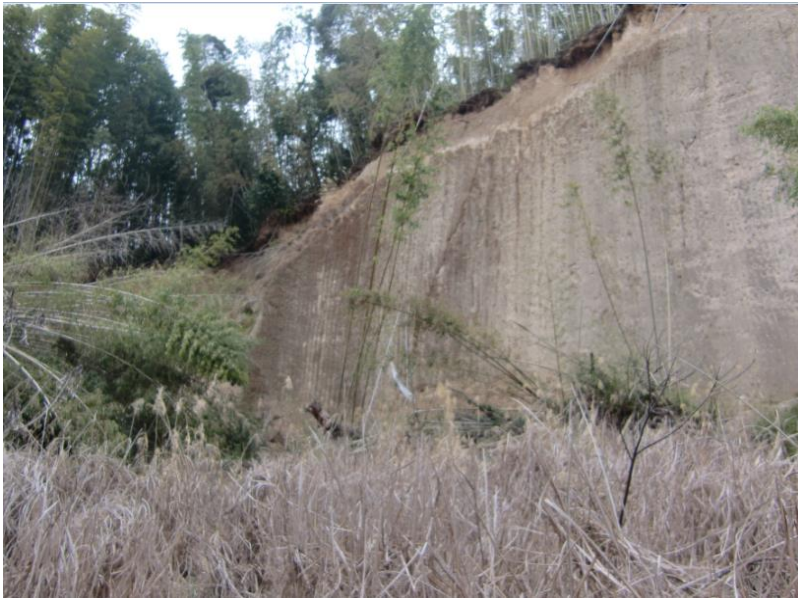
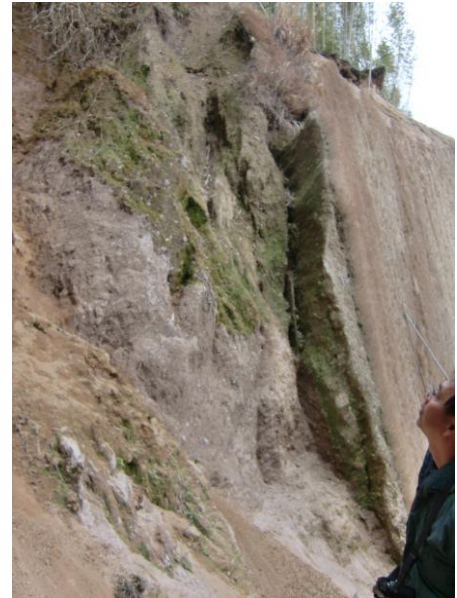
作業区分	震災遺構・変状位置	所在地	学術的価値・評価	保存方針	備考
町	辻ヶ峰崖の横ずれ露頭	上陳地内	・布田川断層上にある、山の切り立った採土場の露頭に崖の横ずれを見ることができる。	現状保存

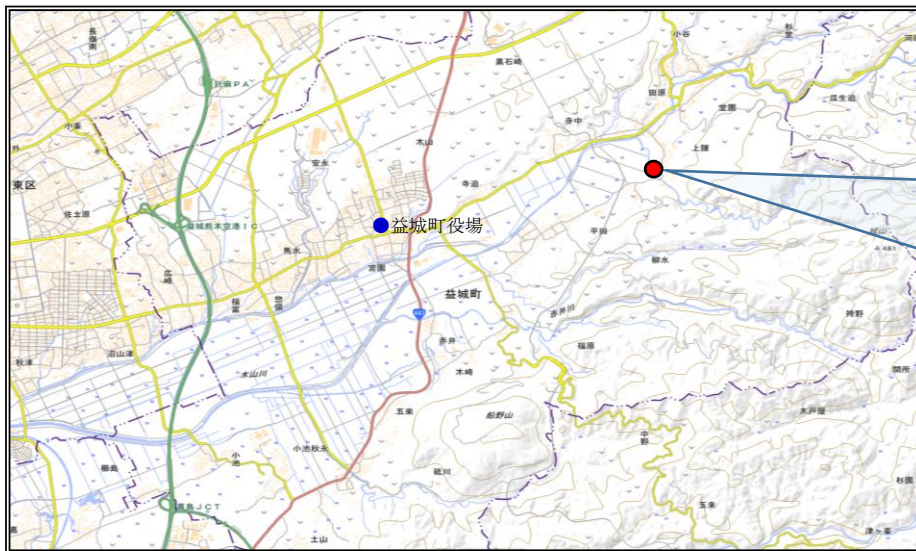
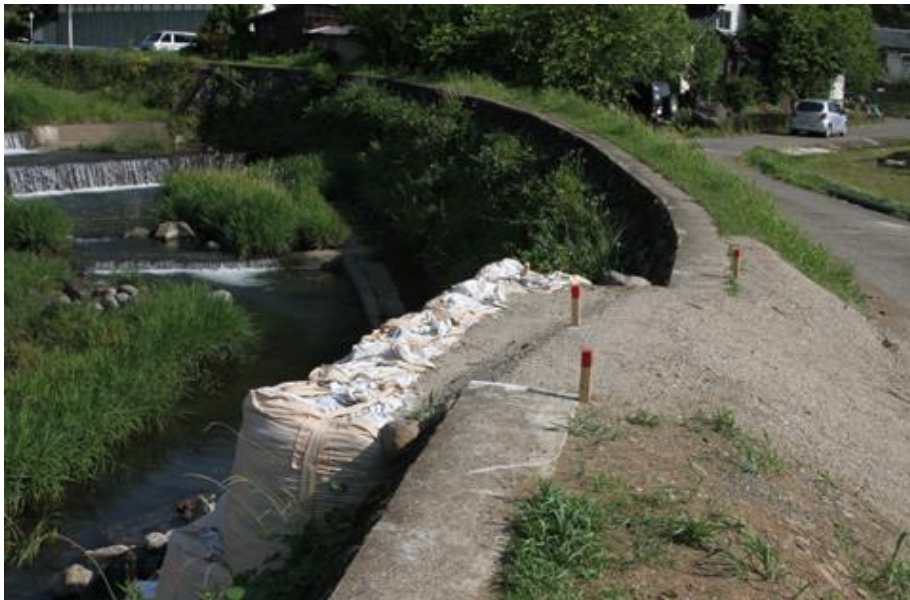
作業区分	震災遺構・変状位置	所在地	学術的価値・評価	保存方針	備考
県	修復後の堤防 金山川を横切る断層	下陳地内	・河川を横切る堤防から布田川断層を東西に見通す	・復旧された堤防を利用する

- ・可能ならば、金山川に隣接する農道と他の畔の変位部分だけを保存する。
- ・畔の維持管理を蛇のヒゲなどの植栽によって管理する必要がある。
- ・修理箇所を震災遺構として位置づけ、この場所から布田川断層を見通す。

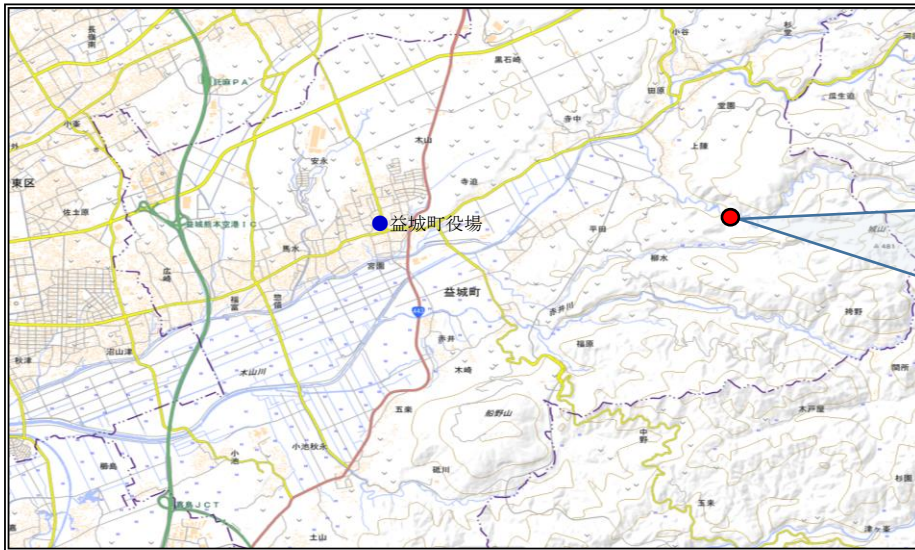
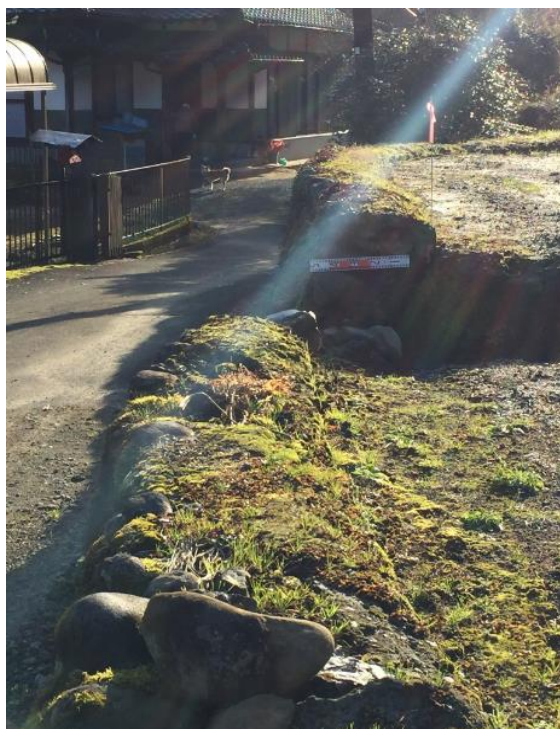
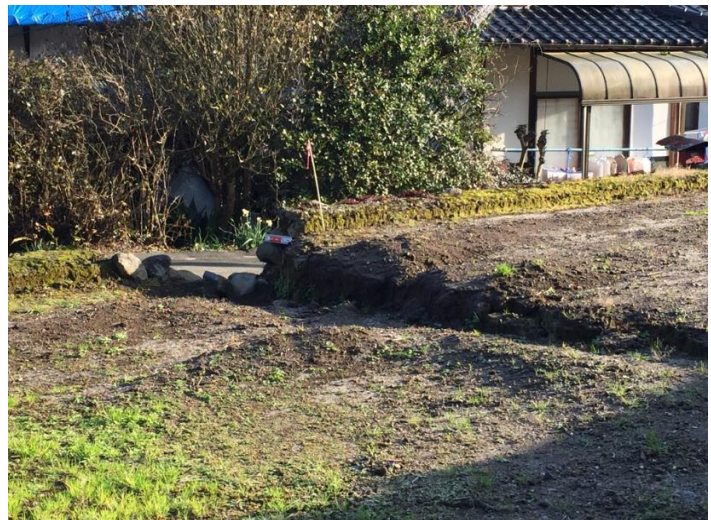
作業区分	震災遺構・変状位置	所在地	学術的価値・評価	保存方針	備考
町地権者	下陳金山川上流民家前石積法面	下陳地内	・金山川を横切る最上部で50cmのズレがみられ、周辺の家屋等の倒壊は全く見られない。	・民家前の畑法面の現状保存

- ・周辺の畑の畔などにみられる変位を残すことで、中心となる地表地震断層と周辺付近の地表の動きを知ることができる。
- ・当初の補強や保存工事を行なえば、維持管理の手間は必要としない。

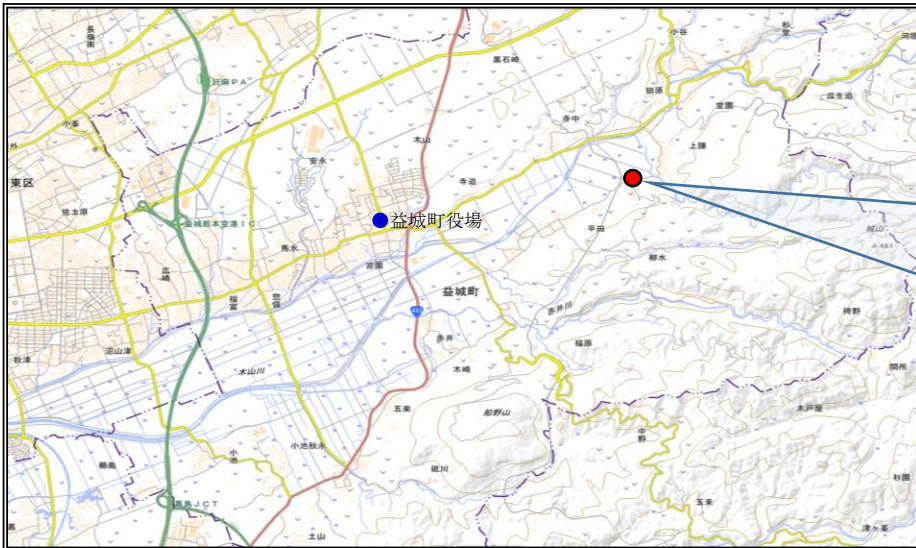
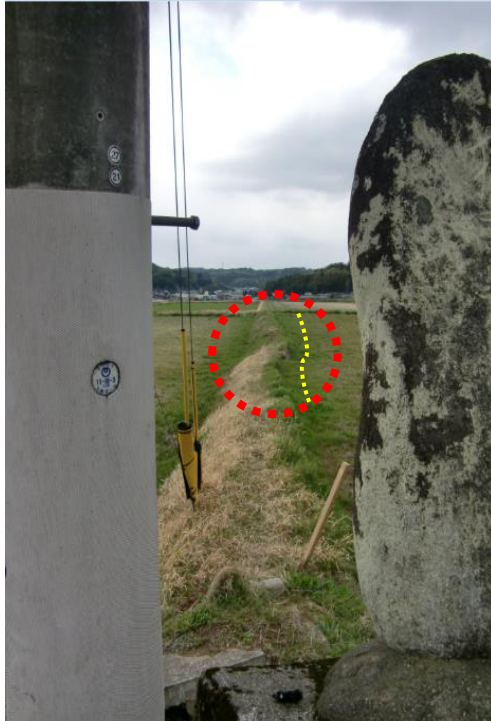
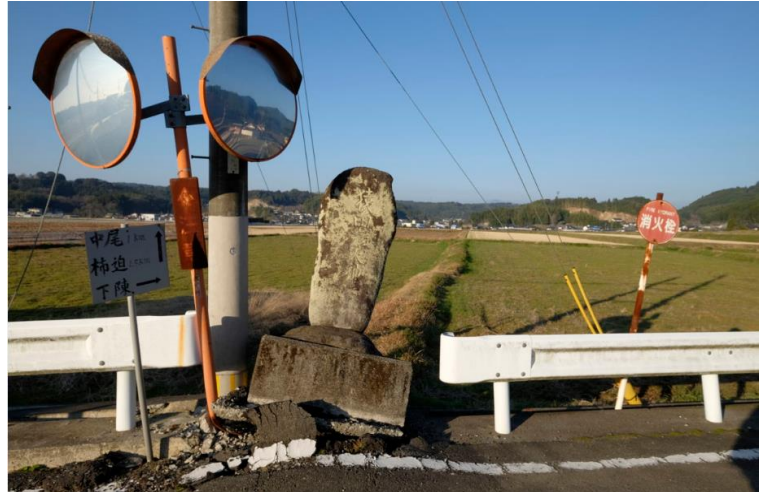
作業区分	震災遺構・変状位置	所在地	学術的価値・評価	保存方針	備考
町地権者	猿田彦石碑 路上脇	下陳 三竹地内	・傾いた石碑と電柱の間から前方の田の畔を見ることができる。地震による変位を実感できる。	・石碑と後方下の用水の変位を、補強して現状保存

- ・石碑付近の変位と、畔などの土地の変位を視覚的にとらえることができる。
- ・当初の補強や保存工事を行なえば、維持管理の手間は必要としない。

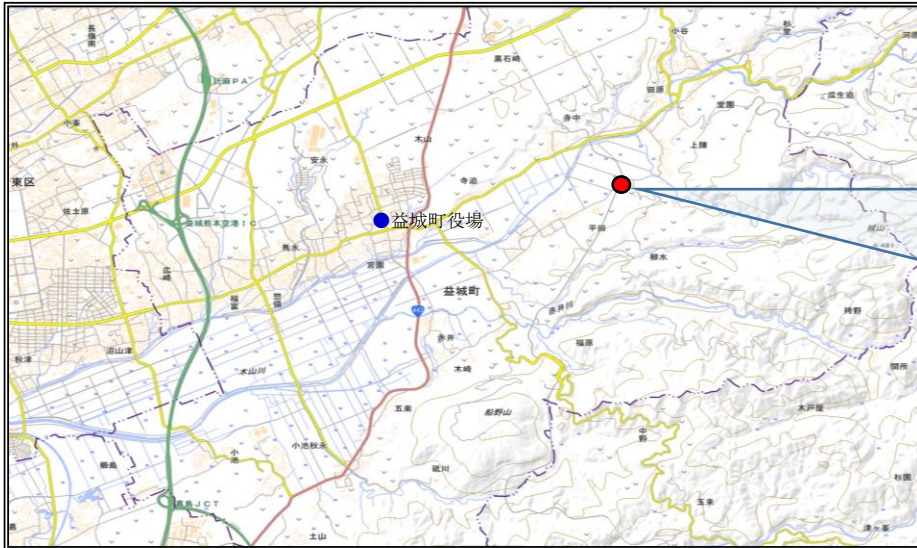
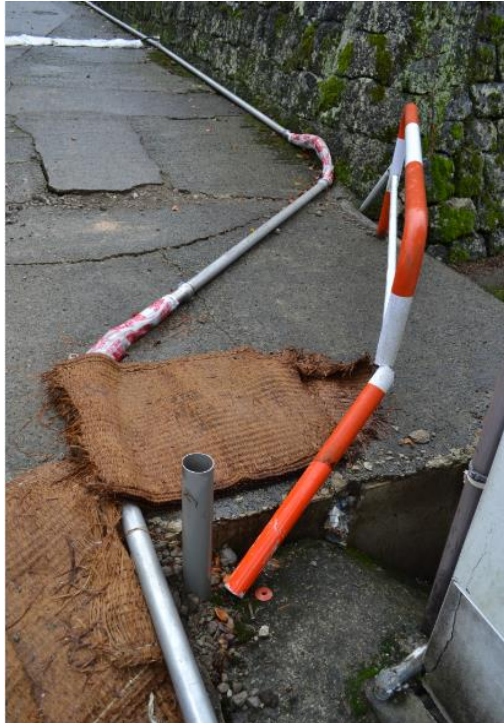
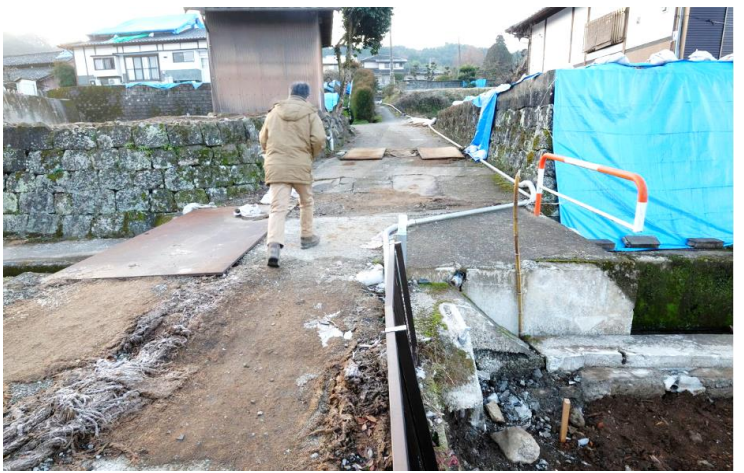
作業区分	震災遺構・変状位置	所在地	学術的価値・評価	保存方針	備考
町地権者	下陳三竹町道 道路のずれ	下陳 三竹地内	・布田川断層による道路のずれが水路を境として変位が見られる。 ・クランク状の生活道路となっている。(今回拡大した)	・道路をクランク状に現状保存

- ・今回のズレ幅が分かるように用水路や路面に印をつけ、視覚的に見えるようにする。
- ・道路として現状のまま修復して、生活道路として活用する。
- ・当初の補強や保存工事を行なえば、維持管理の手間は必要としない。

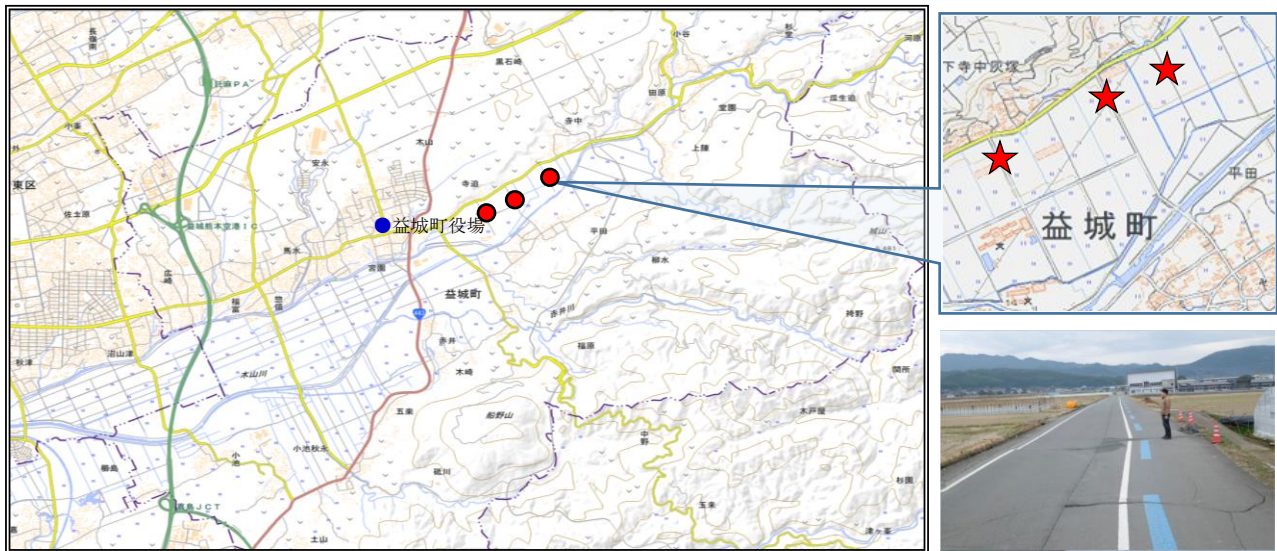
作業区分	震災遺構・変状位置	所在地	学術的価値・評価	保存方針	備考
町地権者	寺迫農道	下寺中・寺迫 県道高森線への農道	・木山断層の活動を東西に見通せ、観察できる ・益城町市街地中心部に大きな被害を及ぼした地表断層の存在を示している。	・用水路の変位部分の保存

- ・農道の水路の変位部分だけを残し、ポールを立て、見通せるようにし、地表のずれの方向性を視覚的に見えるようにする。道路脇用水や法面で両脇を残せるものは残す。
- ・道路は、修復し通常通りの使用を行う。当初の補強や保存工事を行えば、維持管理の手間は必要としない。

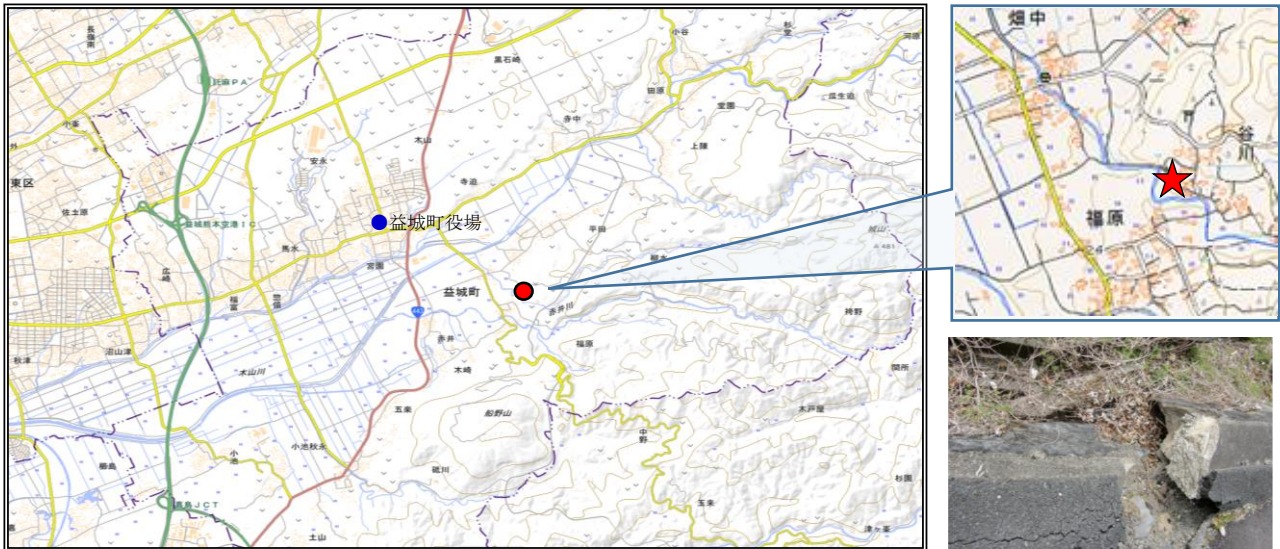
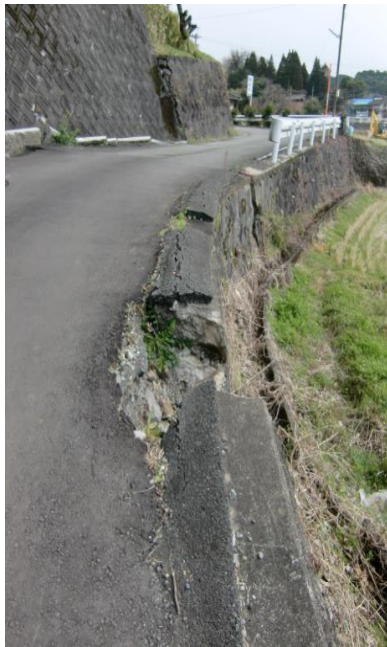
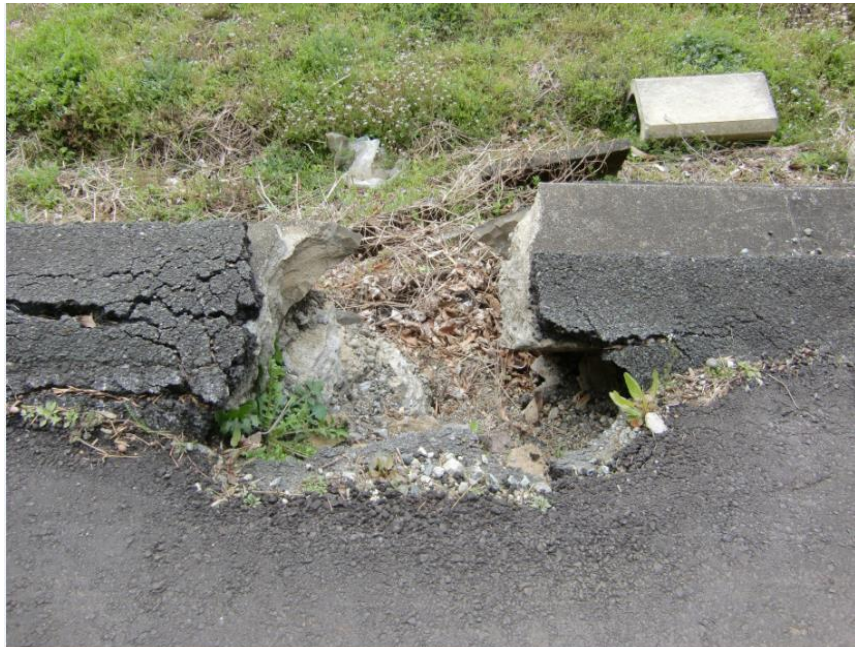
作業区分	震災遺構・変状位置	所在地	学術的価値・評価	保存方針	備考
町地権者	道路法面石垣	福原谷川地内	<ul style="list-style-type: none"> <li>・福原保存家屋から伸びる断層による法面の変位が見える。</li> <li>・布田川断層が赤井方面、飯野へと伸びているのを見通すことができる。</li> </ul>	<ul style="list-style-type: none"> <li>・見える部分だけを保存する。</li> </ul>

- ・石垣の組み合わせのズレによって、地震による変位が見えやすくなってる。
- ・当初の補強や保存工事を行ない、維持管理の手間が要らないようにする。

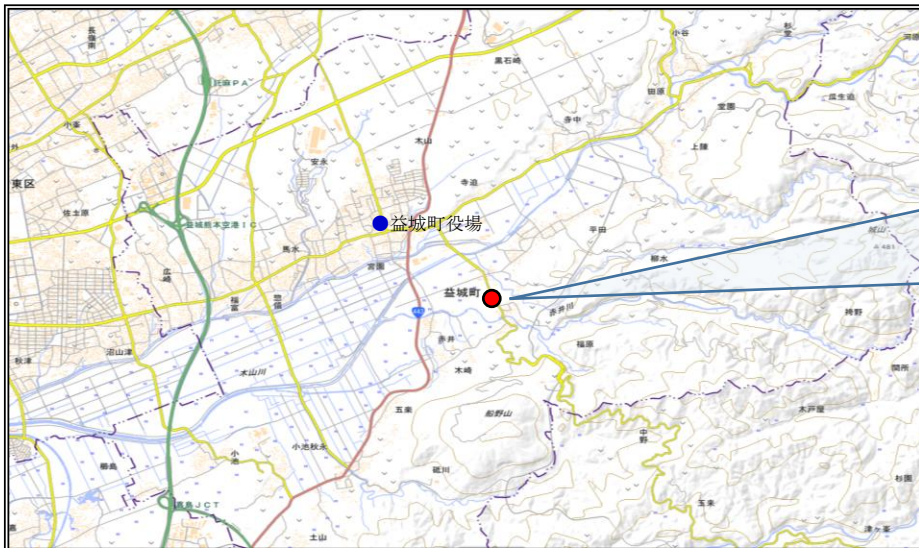
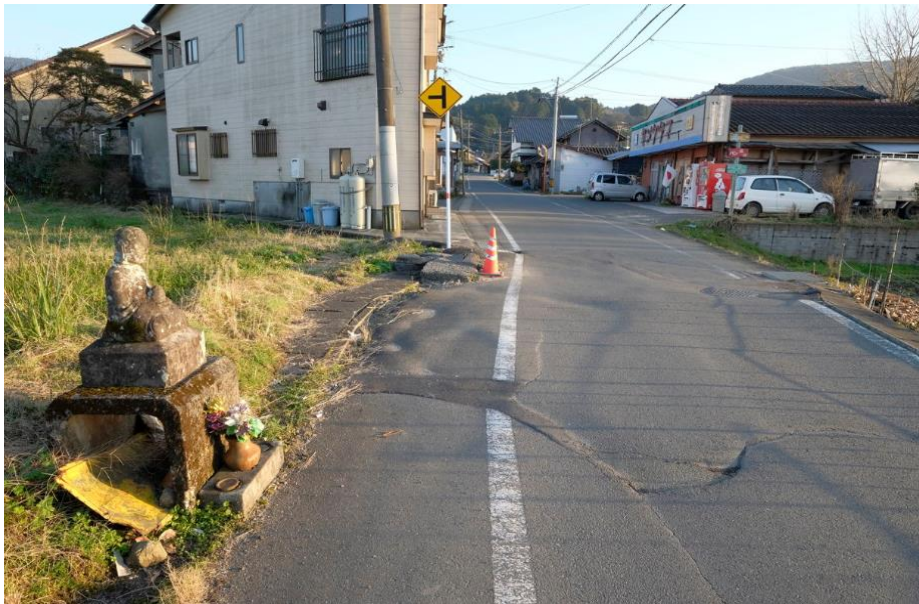
作業区分	震災遺構・変状位置	所在地	学術的価値・評価	保存方針	備考
県地権者	路上と側溝のズレ	県道益城矢部線 福原	・布田川断層が赤井方面、飯野方面へと伸びているのを見通すことができる。	・変位の見える部分だけを保存する。

- ・身近なところで地表断層地震の変位が見られ、布田川断層のつながりが実感できる場所である。
- ・当初の補強や保存工事を行なえば、維持管理の手間は必要としない。

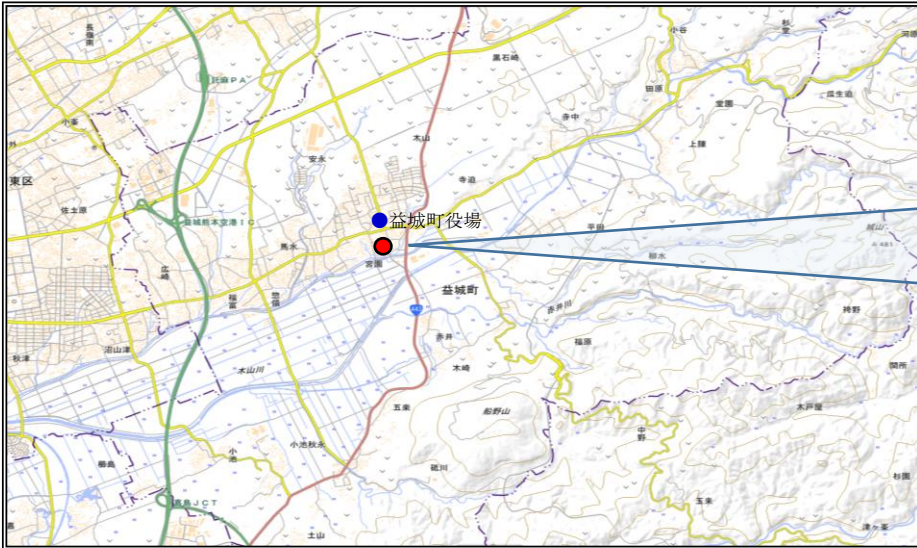
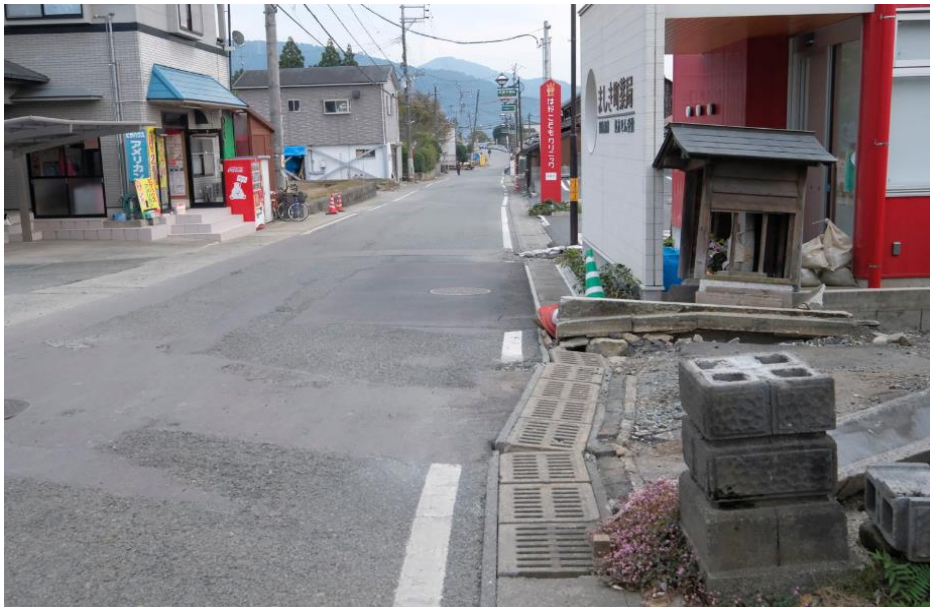
作業区分	震災遺構・変状位置	所在地	学術的価値・評価	保存方針	備考
町県	路上 町道横町線	木山横町	・木山断層が市街地中心を 通って大きな被害をもたらした。町内を横切る鮮明な 地表地震断層である。	・薬局側の側溝と 路肩の現状保存

- ・町道の拡幅工事が考えられるので、片側の側溝のずれの部分だけを残す。
- ・当初の補強や保存工事を行えば、維持管理の手間は必要としない。
- ・路側帯の白線を震災前の場所に引き、道路のずれを視覚的に実感できる工夫を行う。

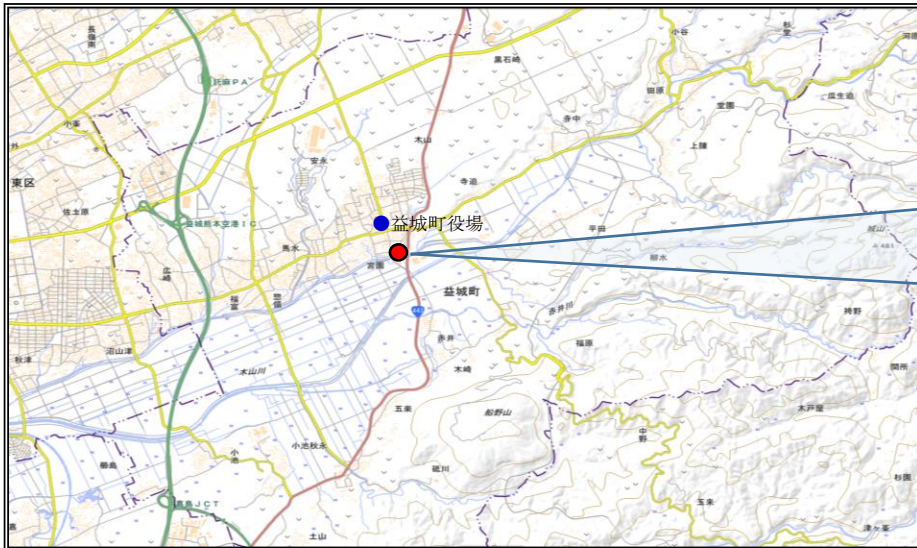
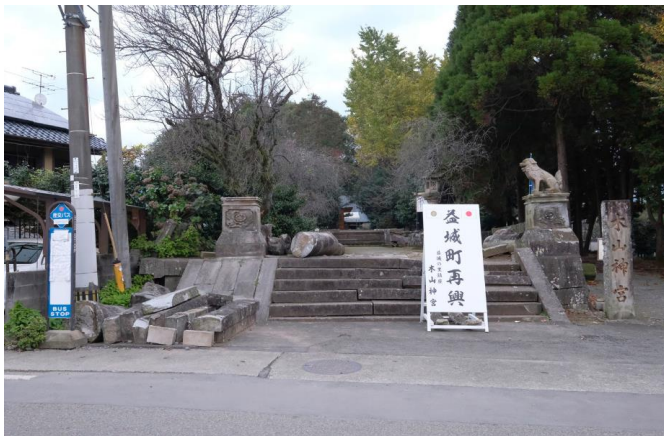
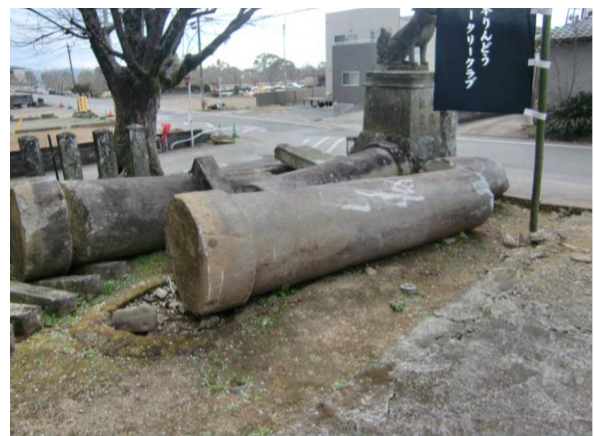
作業区分	震災遺構・変状位置	所在地	学術的価値・評価	保存方針	備考
町 神社庁 神社庁	木山神社 転倒した石灯籠・鳥居	木山横町	強振動を視覚的に観察可能	境内内の一部保存

- ・地震の威力が分かる場所の一部を囲い、復旧復興の姿と比較して遺構として残す。

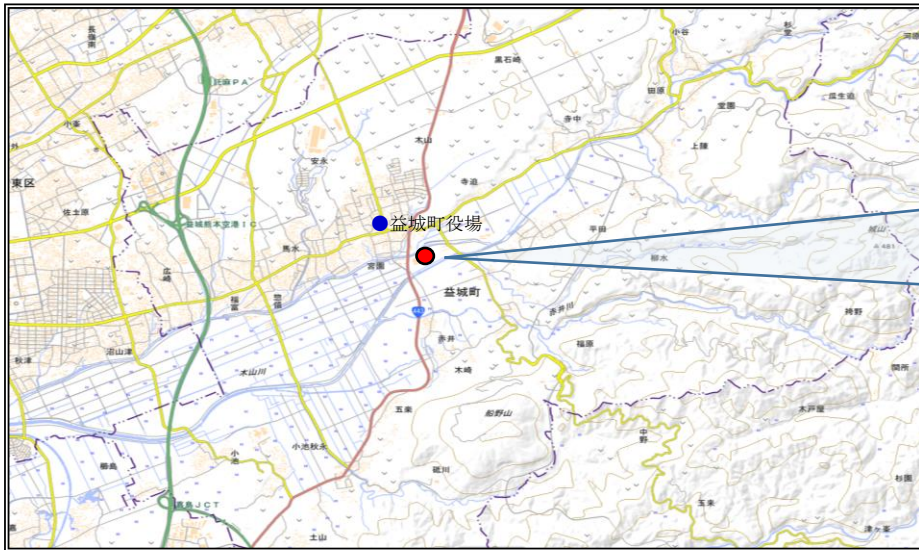
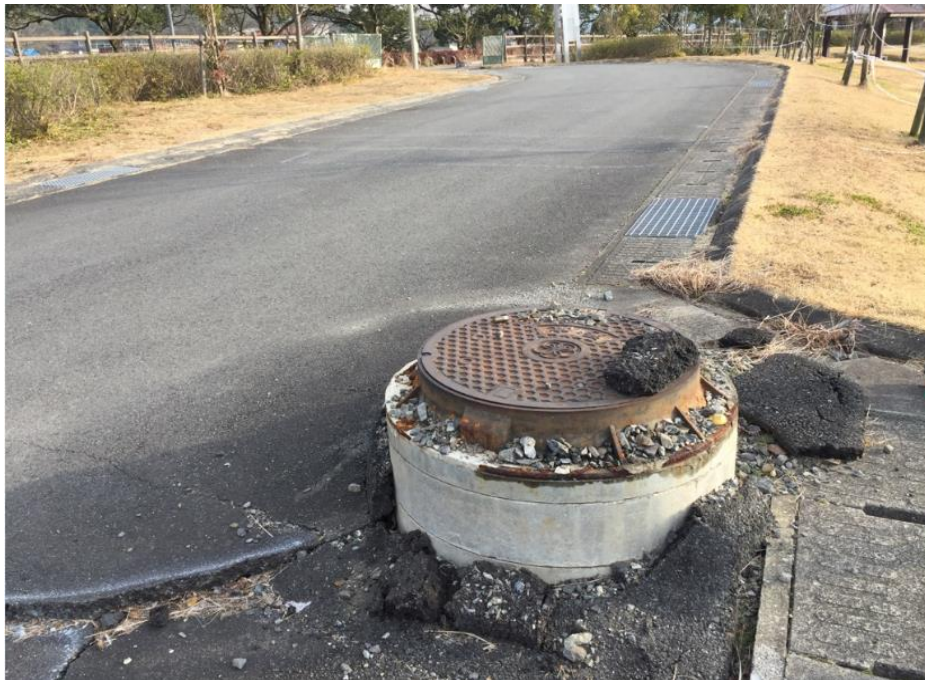
作業区分	震災遺構・変状位置	所在地	学術的価値・評価	保存方針	備考
町	地盤の隆起と沈下 マンホール	体育館・交流 情報センター 周辺	・地震による地表面の変位 を実感することができる。	・建物の邪魔にならないところに柵 をして保存

- ・交流情報センターを震災アーカイブの情報発信拠点として活用し、関連づけた震災遺構として活用する。（身近な震災遺構）
- ・当初の補強や保存工事を行なえば、維持管理の手間は必要としない。
- ・多くの人が集う場所であり、安全面の対策が必要である。

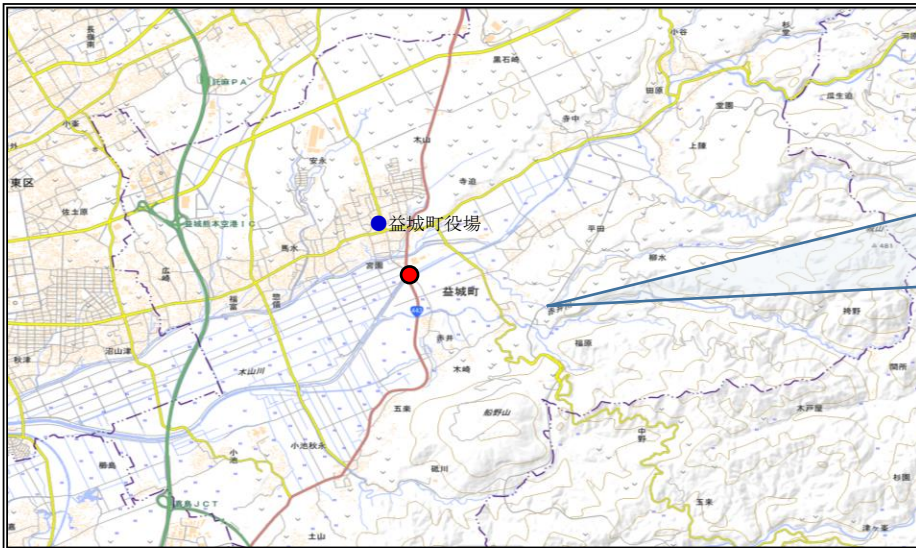
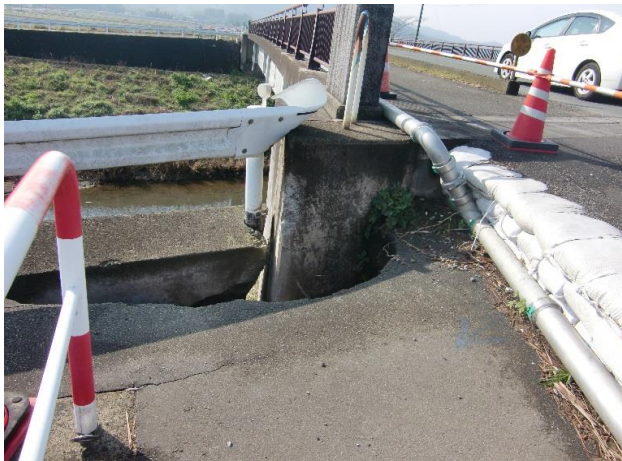
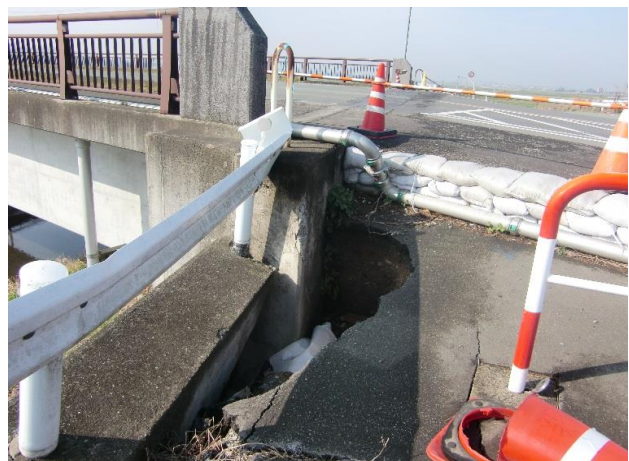
作業区分	震災遺構・変状位置	所在地	学術的価値・評価	保存方針	備考
	橋脚付近の堤防 地盤沈下	国道443号 新木山橋	地表地震による河川の地盤沈下を視覚的に観察できる。	沈下した元の路面と橋脚部分の保存

- ・河川工事の妨げにならない程度に、橋脚に対する路面の沈下が分かる部分を残し、地震による変位を視覚的に実感する。
- ・堤防部分は歩道として活用し、保存部分については、進入できないような活用を図る。
