# 「平成 2 8 年熊本地震」震災遺構リスト

益 城 町

平成28年熊本地震に係る震災遺構等候補一覧

# 熊本地震震災遺構保存調査票

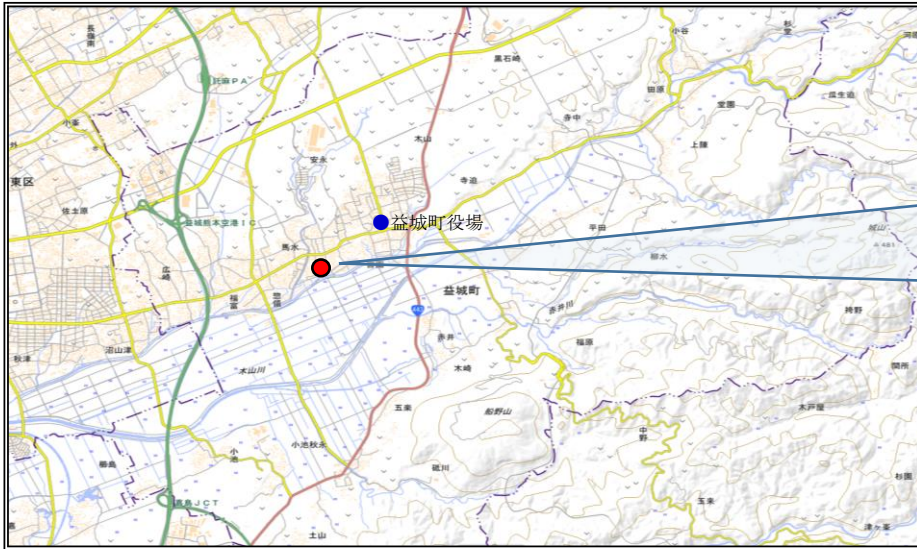
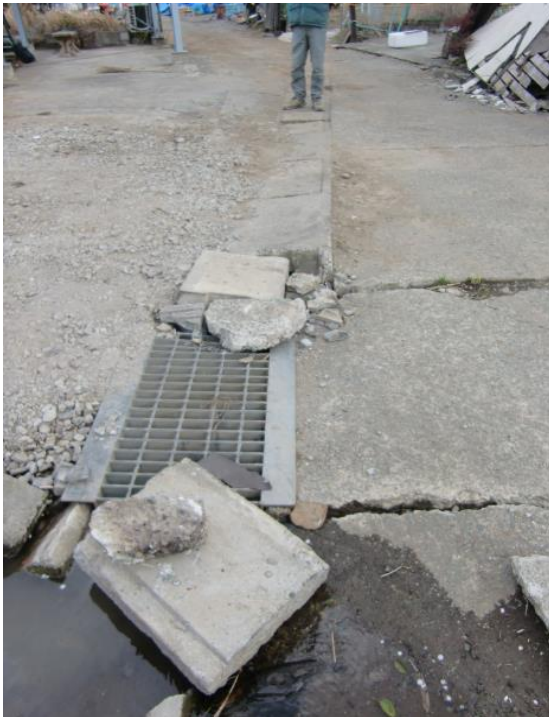
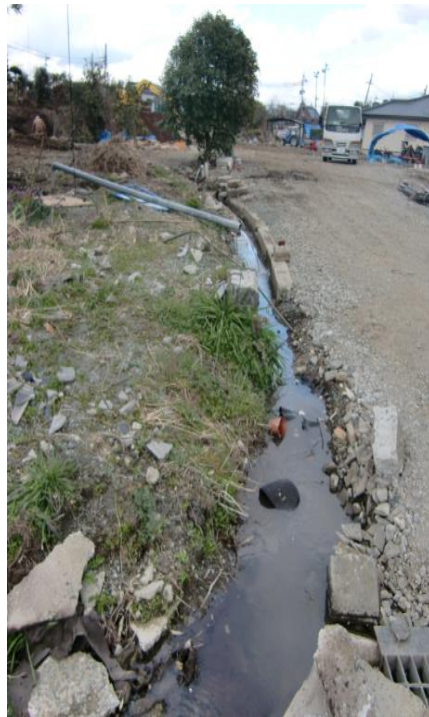
作業区分	震災遺構・変状位置	所在地	学術的価値・評価	保存方針	備考
町地権者	地震後の湧水地 水路の変位	安永住宅地内	阿蘇火山の堆積物と断層の関係が分かる	湧水の活用の視点から考える。

- ・町内の湧水（新たな湧水）を排水路近くで、汲み取れるようにし、非常災害時の活用できるように、防災マップ等に記す。
- ・住宅地内にある、地震による変位で、残せるものは残す。
- ・阿蘇火山と断層地震による恵みである湧水を、遊水地として活用する。

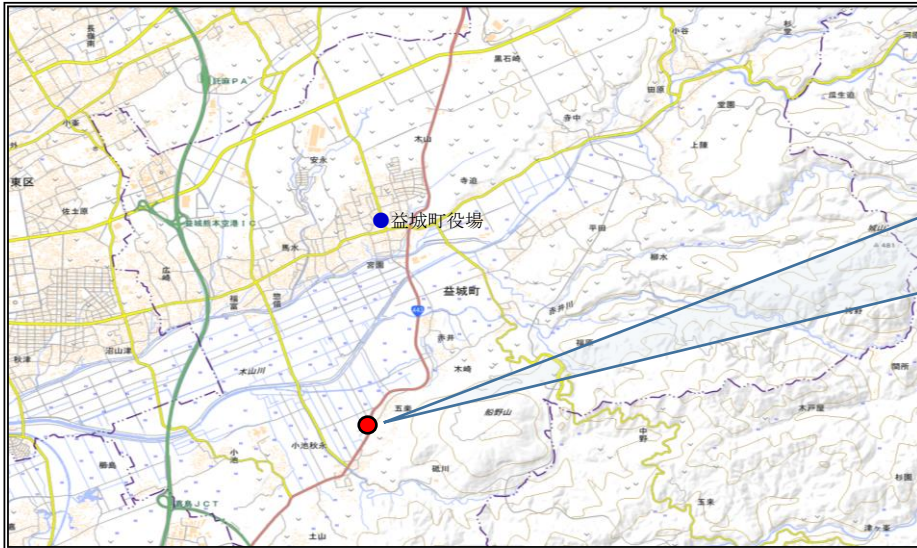
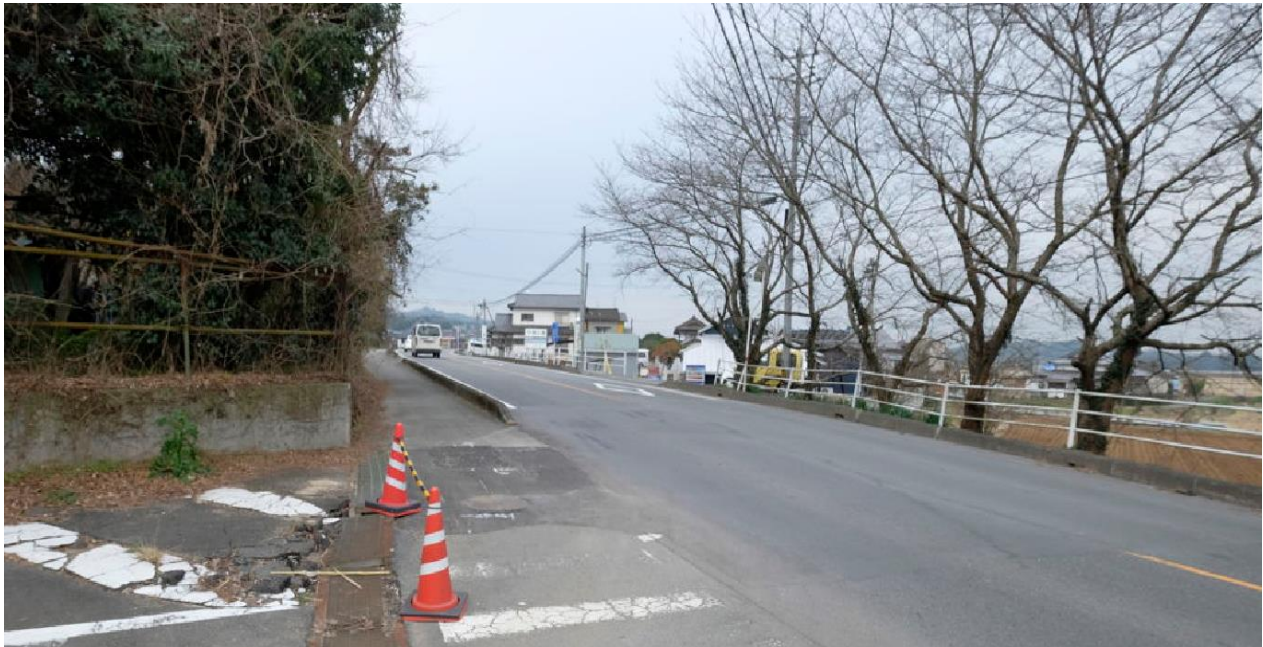
作業区分	震災遺構・変状位置	所在地	学術的価値・評価	保存方針	備考
国町	国道を横切る断層周辺の歩道の変位	上砥川地内	布田川断層が西に延びる様子を視覚的にとらえることができる。	変位の一部で通行の妨げにならない範囲

- ・国道に交わる町道部分の変位で、側溝やずれによる段差を残す。(通行の邪魔にならない場所)
- ・地表地震断層の連続性が分かる場所として活用する。

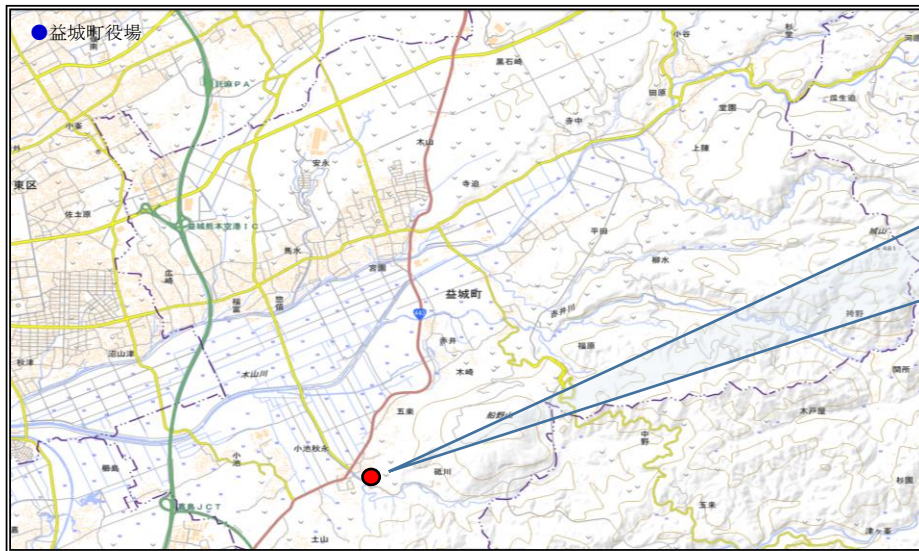
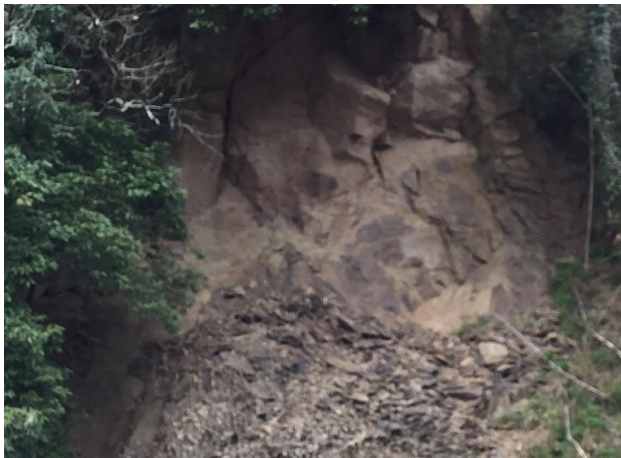
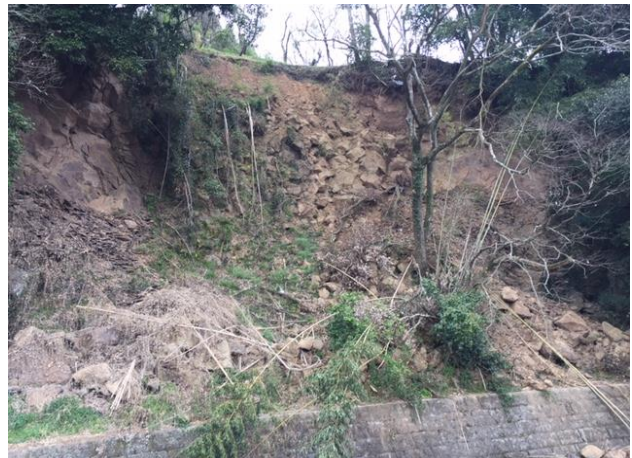
作業区分	震災遺構・変状位置	所在地	学術的価値・評価	保存方針	備考
	砥川溶岩露頭	中砥川下鶴入口	・砥川溶岩が断層により熊本平野にずれ落ち、阿蘇火山堆積物によって湧水をもたらしている。	現状保存

・阿蘇の伏流水として、熊本平野の湧水をもたらしている原因が、断層により形成された砥川溶岩の上に、阿蘇火山の火砕流が堆積しているためであることを説明できる場所である。

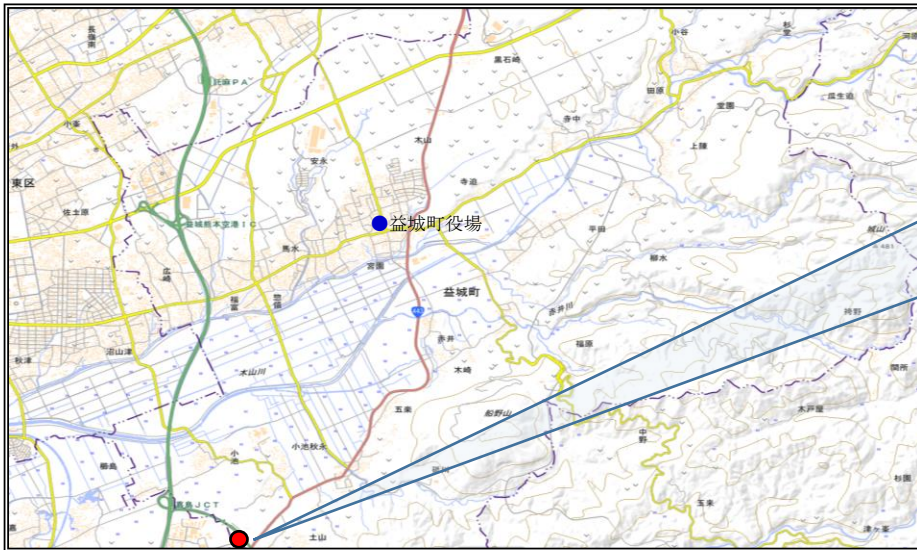
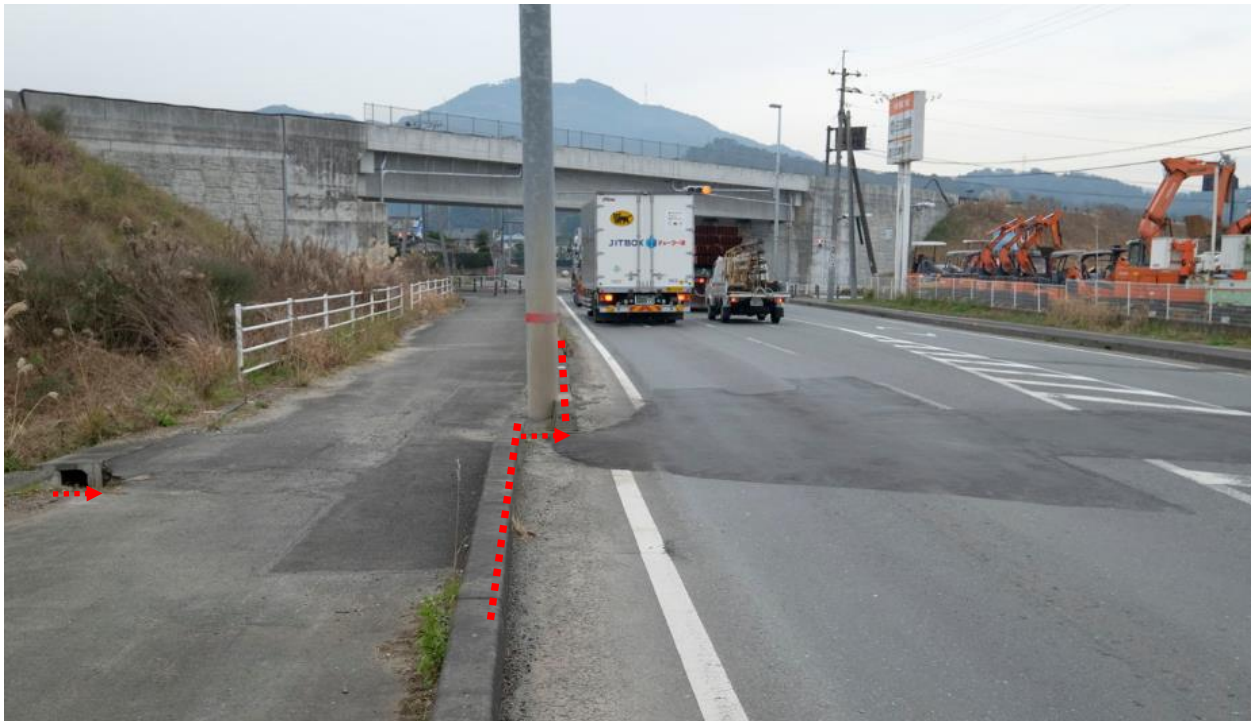
作業区分	震災遺構・変状位置	所在地	学術的価値・評価	保存方針	備考
国県	道路を横切る地表地震断層	国道443 土山交差点	布田川断層が西に延び日奈久断層へつながる様子を視覚的にとらえることができる。	変位の一部で通行の妨げにならない範囲

・高速道路と県道の管理下で、困難な面もあるが、断層の連続性を視覚的に実感できる場所として保存したい。

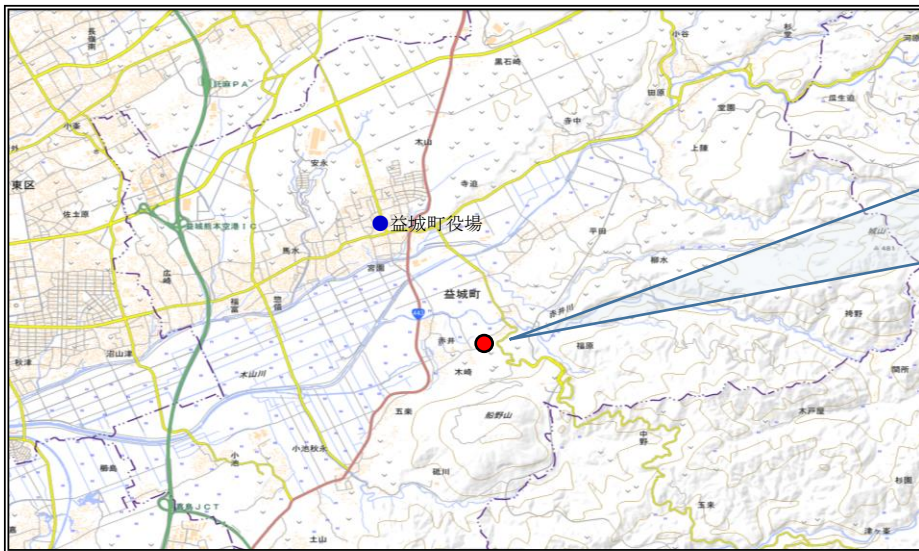
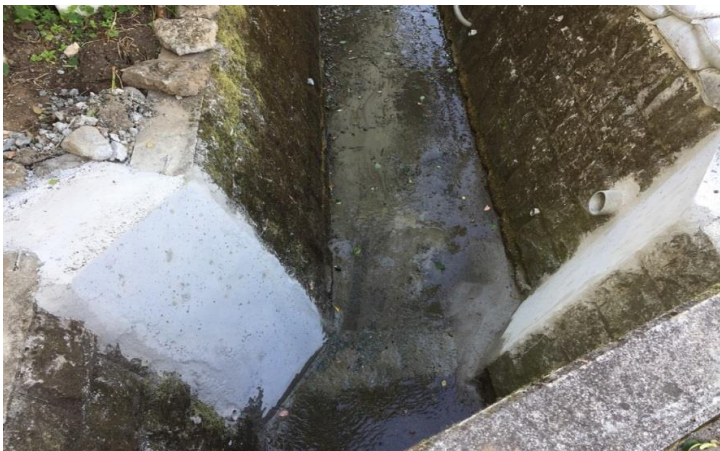
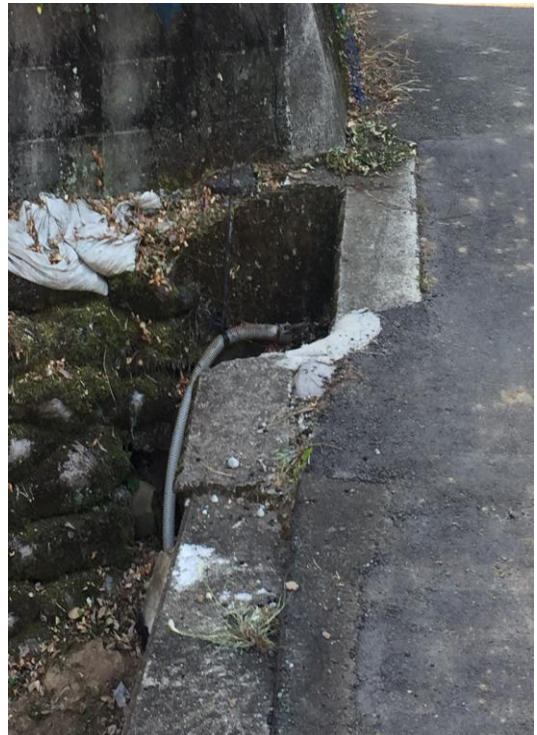
作業区分	震災遺構・変状位置	所在地	学術的価値・評価	保存方針	備考
町	横ずれによる町道南木崎線沿いのクランクの水路	(福原6346付近)	水路の横ずれをそのまま見られるような形で保存。 (機能は回復)	水路の横ずれをそのまま見られるような形で保存。 (機能は回復)	町農政課

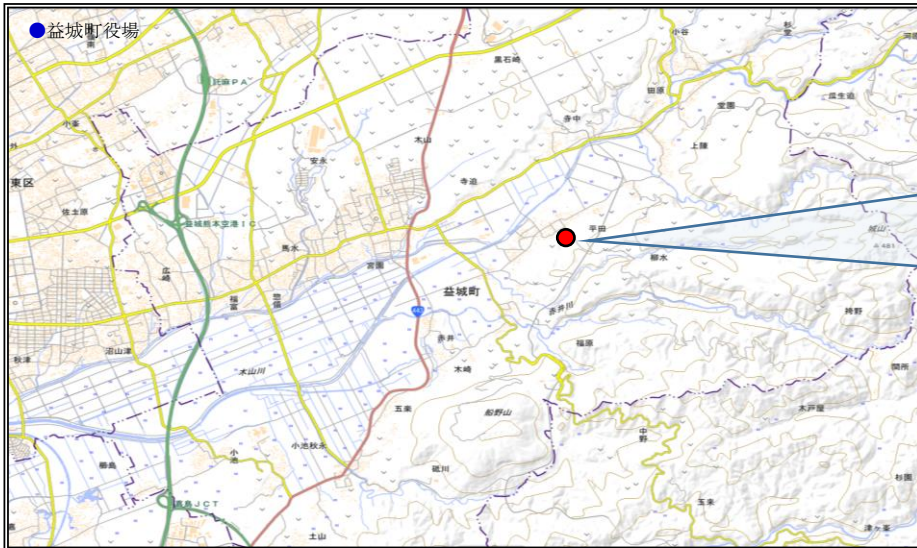
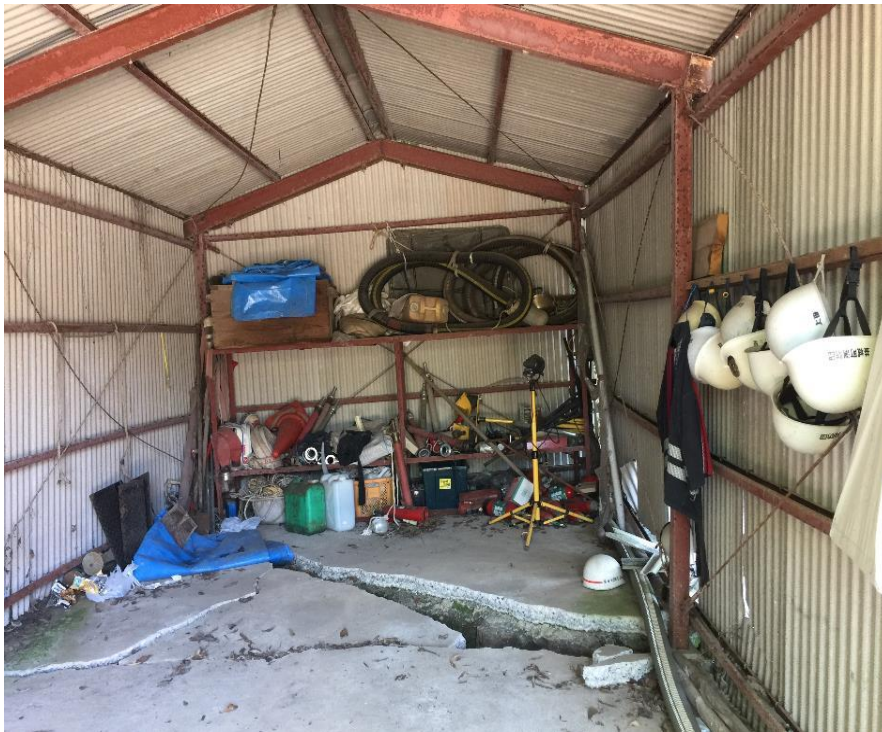
作業区分	震災遺構・変状位置	所在地	学術的価値・評価	保存方針	備考
町	消防小屋内を断層が横切り、小屋内も当時のままの状態を保っている。	平田中公民館敷地内	布田川断層周辺の地表地震断層で、変位の連続性を見ることができる貴重な場所である。	地域との協議が可能であれば、小屋の補強を施して当時のままの状態を保存

平田中地域の公民館敷地内にあり、建物の補強は必要であるが、現状保存をし、地域消防の震災時の初期対応の状況を想像させるものである。

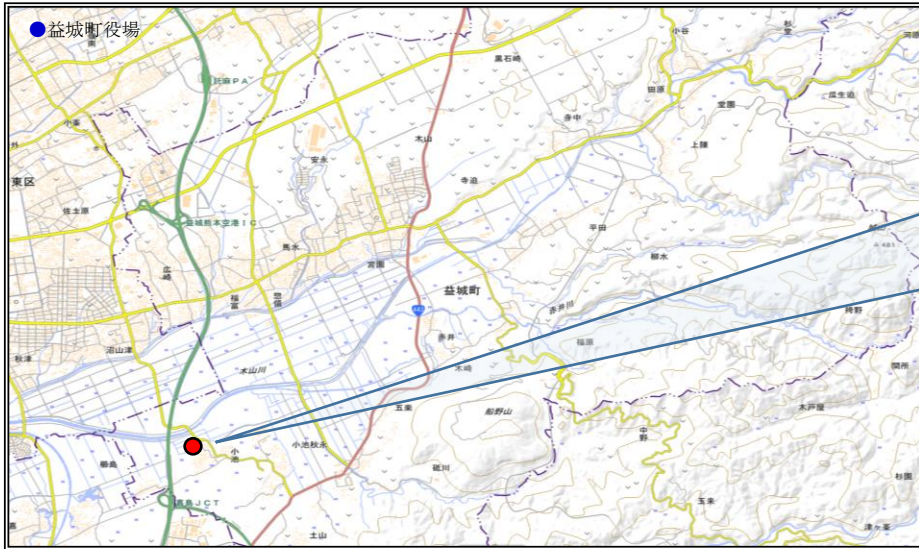
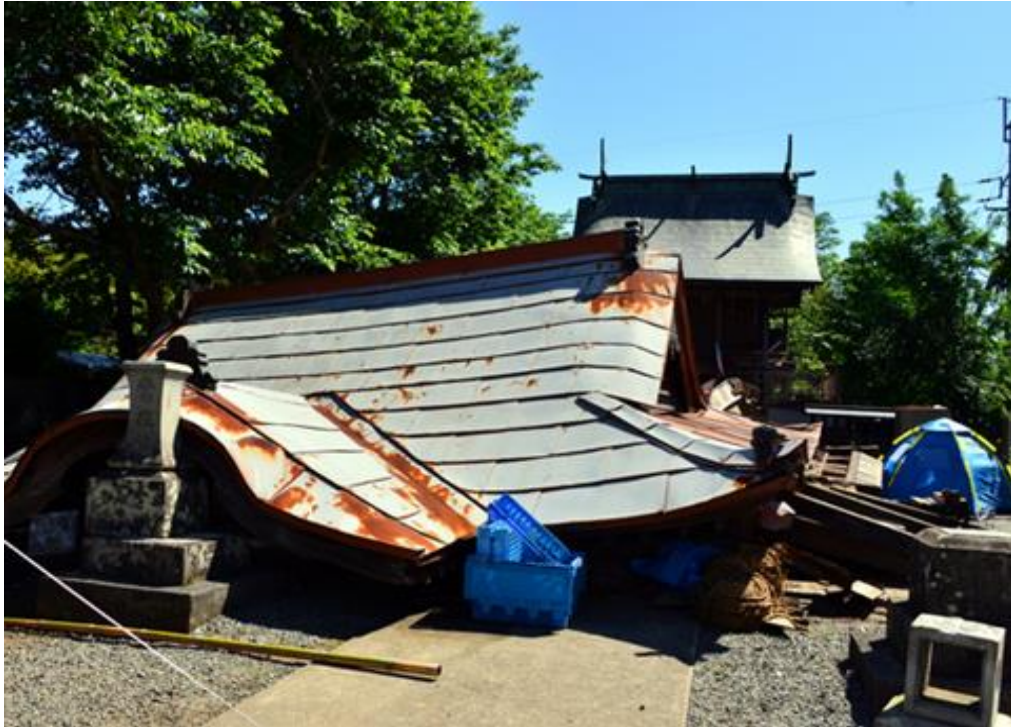
作業区分	震災遺構・変状位置	所在地	学術的価値・評価	保存方針	備考
町 神社庁 神社庁	東無田神社 転倒した石灯籠・鳥居	東無田 (島田)	強振動を視覚的に観察可能	境内内の一部保存

- ・地震の威力が分かる場所の一部を囲い、復旧復興の姿と比較して遺構として残す。

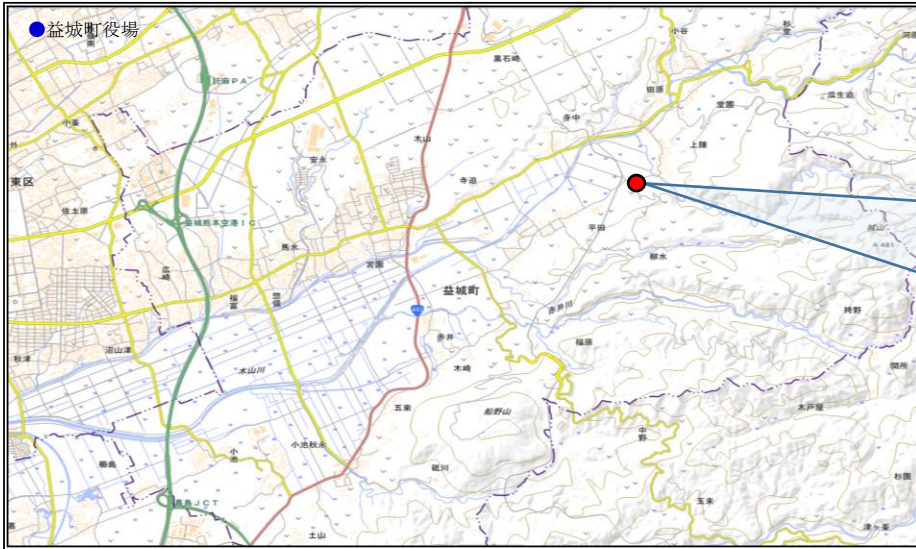
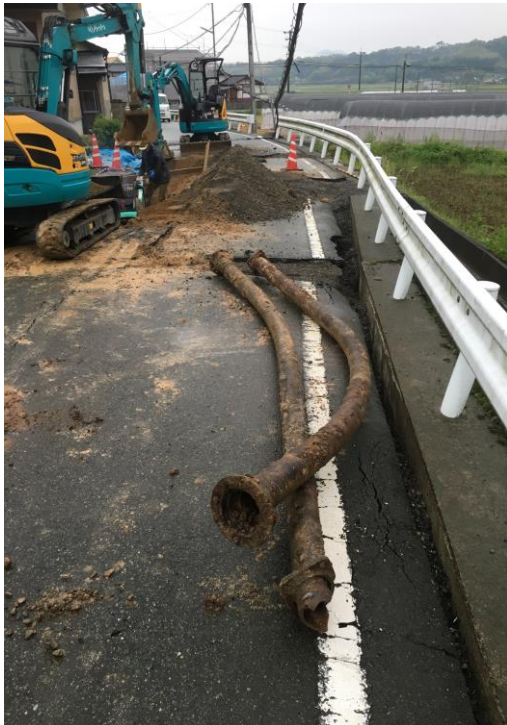
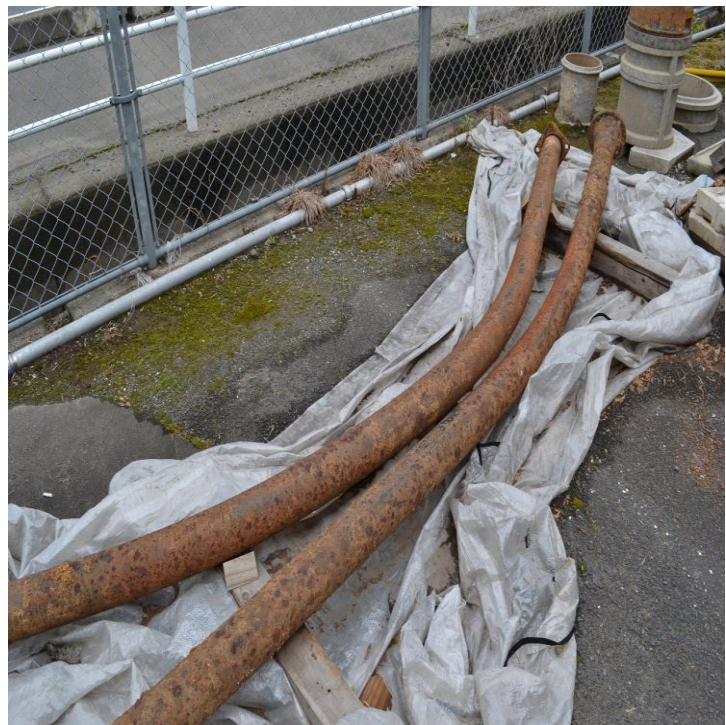
作業区分	震災遺構・変状位置	所在地	学術的価値・評価	保存方針	備考
町	地下に埋まった水道管が地表断層のずれによって曲がったもの	北向地区内 消防小屋付近	断層のずれがあった部分で鉄管に与える力を実感できる。	鉄管の保存展示

生活を支える水道をはじめとするライフラインに及ぼす地震の脅威を視覚的に見ることができる。断層のずれを横切った地点でしか見ることができない変形である。

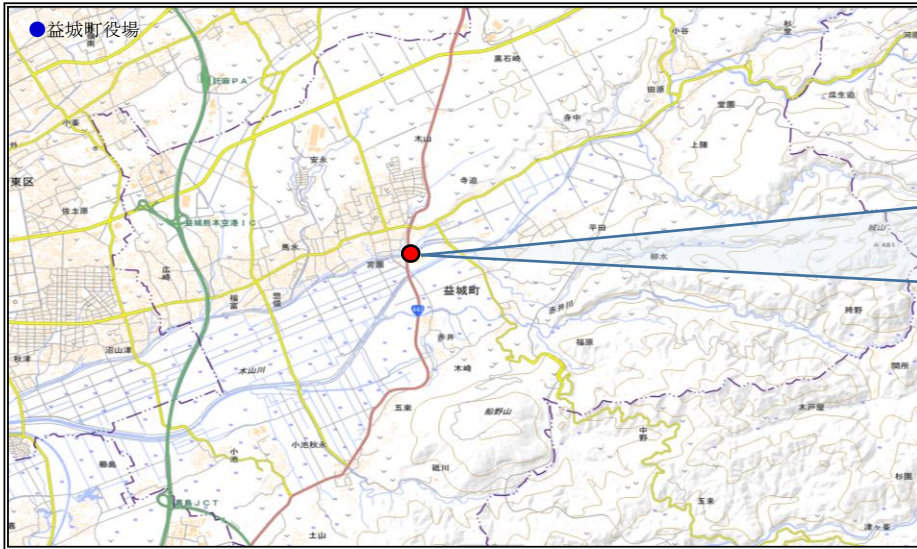
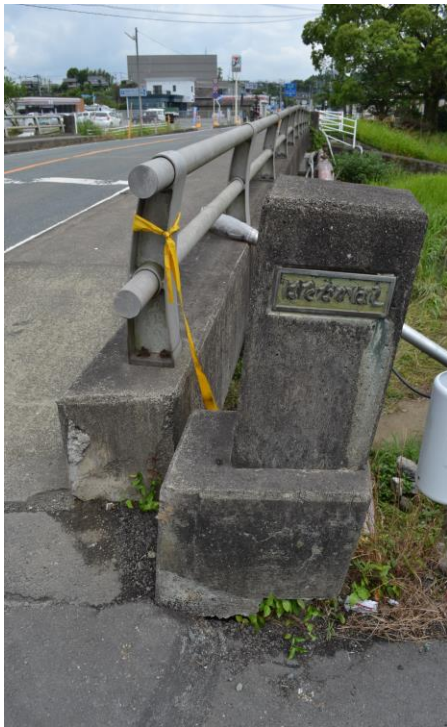
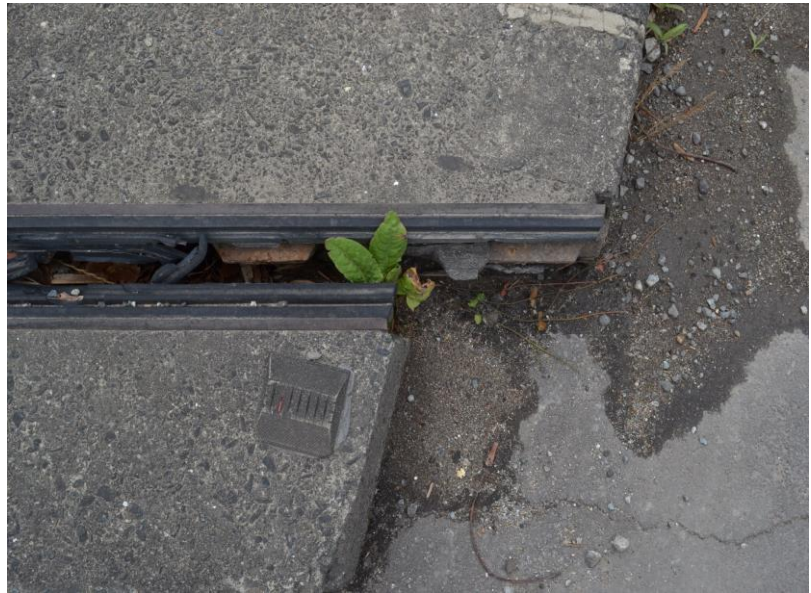
作業区分	震災遺構・変状位置	所在地	学術的価値・評価	保存方針	備考
国県	堤防と橋の間でずれが生じた親柱	国道443号 畑中橋	橋の欄干と親柱のずれを視覚的に実感することができる	現状保存

町中心部へ向けて走る木山断層の地表地震断層のずれを示しているもので、橋や道路に大きな影響を及ぼさないもので価値がある。
