# 「平成 2 8 年熊本地震」震災遺構リスト

益 城 町

平成28年熊本地震に係る震災遺構等候補一覧

# 熊本地震震災遺構保存調査票

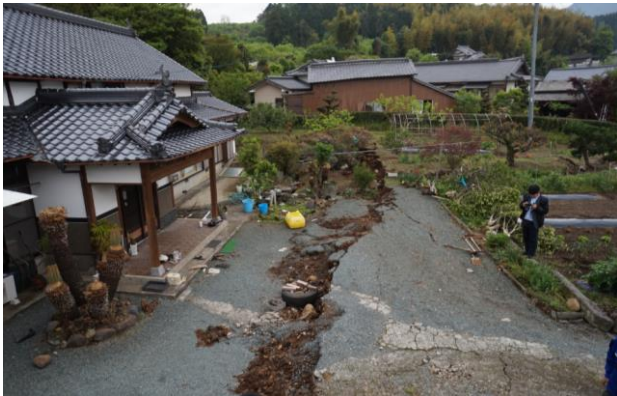
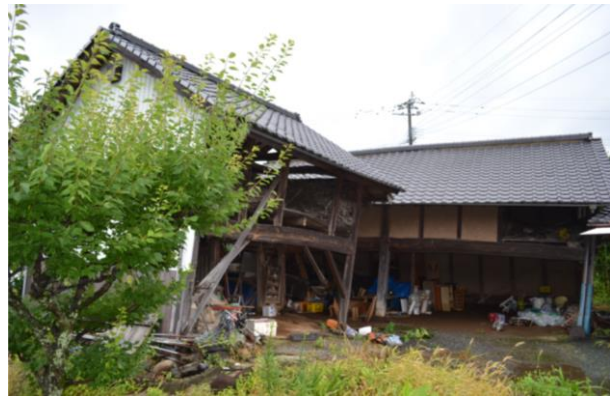
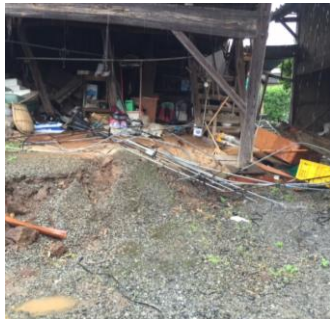
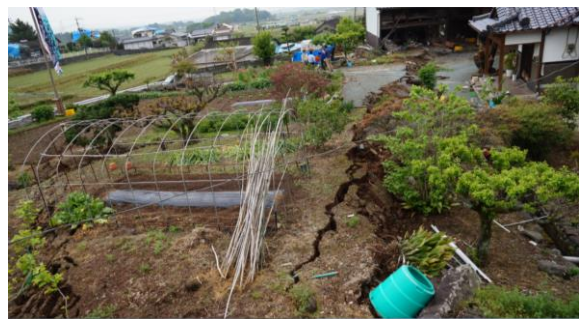
作業区分	震災遺構・変状位置	所在地	学術的価値・評価	保存方針	備考
町 地権者	福原 家屋・宅地（整地面）	福原1770番地	・地表地震断層分岐が宅地内で観察でき、変位の大きさを実感できる。	・家屋納屋現状保存 ・地表地震断層現状保存	益城町文化財 (天然記念物)

- ・母屋を資料展示
- ・納屋を補強し現状を保存し、土地の変位との関係を観察する。
- ・建物の補修、保存遺構の維持管理が伴う。

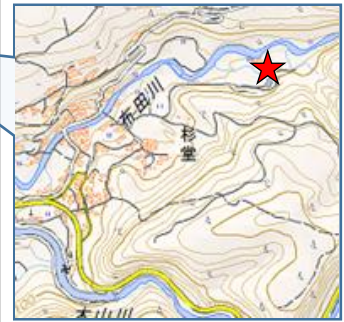
作業区分	震災遺構・変状位置	所在地	学術的価値・評価	保存方針	備考
都市計画 神社庁	潮井神社・湧水公園 自然斜面・石積	杉堂1341番地 境内地	・布田川断層の起点的な場所に位置し、周辺地形の特徴と共に、湧水と断層の関係を観察できる。	・社、石積崩落の 現状保存	益城町文化財 (天然記念物)

- ・以前からの周辺公園化計画と合わせて周辺整備を行い、周辺地形の特徴と阿蘇の伏流水の原理を実感できる環境として整備する。
- ・社の後方のがけの修復と社、石積部分の補強を行う。
- ・文化と歴史、自然と人々のくらしをテーマとした公園と施設を備える場とする。

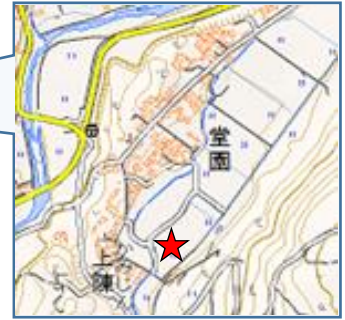
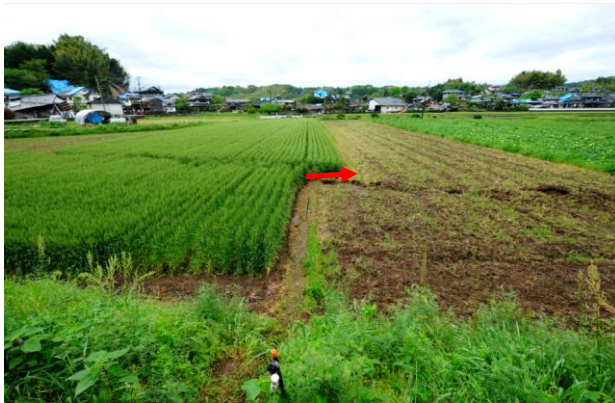
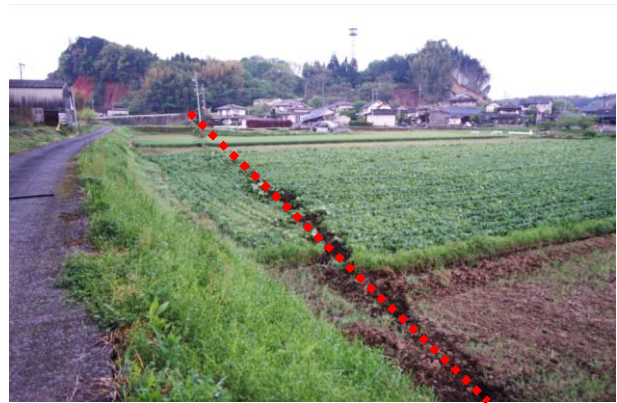
作業区分	震災遺構・変状位置	所在地	学術的価値・評価	保存方針	備考
農政	堂園畑地	上陳地内	・布田川断層の活動を広い範囲一望でき、観察できる。	・畔の変位を保存 ・畑地、西の猿田彦付近の水路、農道の変位の保存	町文化財候補

- ・畑地は、日常的には耕作を行い、畔の変位を南東の農道から観察する。畔に蛇のヒゲ等の植栽を施す。
- ・辻ヶ峰から杉堂、河原方面への地表地震断層を見通せる場所として活用を図る。
- ・大蛇伝説と地震など、自然現象と人々の暮らしを関連付けて考える場所とする。

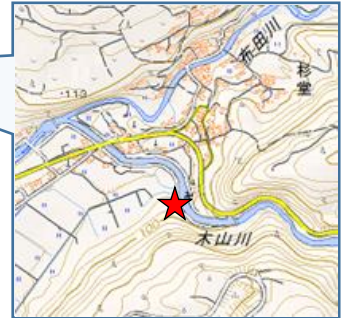
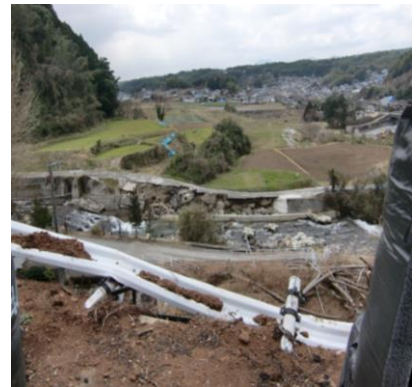
作業区分	震災遺構・変状位置	所在地	学術的価値・評価	保存方針	備考
建設都市計画	木山川杉堂地すべり露頭	杉堂地内	・布田川断層地震によって崩落した大きな露頭で観察に適している。	・当面現状のままとし、防災上の改修後は、写真説明板等の設置を行う。	・観察場所の確保等、お寺への協力依頼。

- ・当面の崩落の危険を排除する手立てが必要である。
- ・上陳から堂園、杉堂へつながる地表地震断層をたどる回廊として、解説ポイントを設けて、益城平野が構成されていくジオを実感できるゾーンとする。

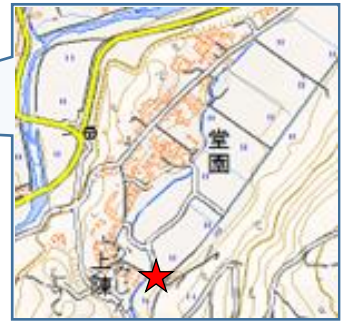
作業区分	震災遺構・変状位置	所在地	学術的価値・評価	保存方針	備考
町	堂園池から流れ出る水路と猿田彦	上陳地内	・布田川断層の活動を広い範囲一望でき、観察できる。	・用水路の変位を保存 ・畑地、西の猿田彦付近の水路、農道の変位の保存

- ・辻ヶ峰から杉堂、河原方面への地表地震断層を見通せる場所として活用を図る。
- ・周辺道路は補修し水路のずれを現状保存する。

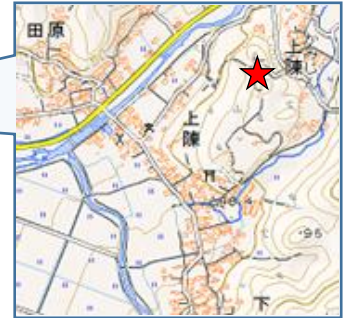
作業区分	震災遺構・変状位置	所在地	学術的価値・評価	保存方針	備考
町	辻ヶ峰崖の横ずれ露頭	上陳地内	・布田川断層上にある、山の切り立った採土場の露頭に崖の横ずれを見ることができる。	現状保存

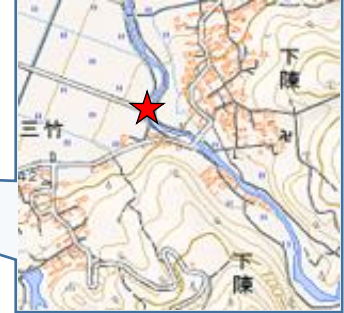
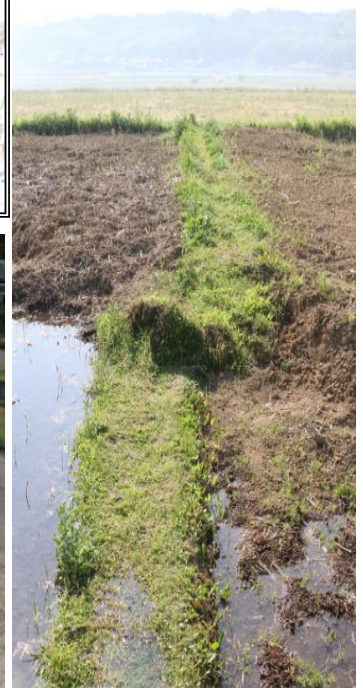
作業区分	震災遺構・変状位置	所在地	学術的価値・評価	保存方針	備考
県	修復後の堤防 金山川を横切る断層	下陳地内	・河川を横切る堤防から布田川断層を東西に見通す	・復旧された堤防を利用する

- ・可能ならば、金山川に隣接する農道と他の畔の変位部分だけを保存する。
- ・畔の維持管理を蛇のヒゲなどの植栽によって管理する必要がある。
- ・修理箇所を震災遺構として位置づけ、この場所から布田川断層を見通す。

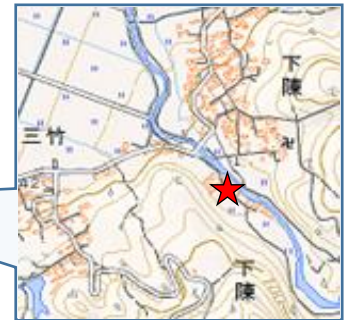
作業区分	震災遺構・変状位置	所在地	学術的価値・評価	保存方針	備考
町地権者	下陳金山川上流民家前石積法面	下陳地内	・金山川を横切る最上部で50cmのズレがみられ、周辺の家屋等の倒壊は全く見られない。	・民家前の畑法面の現状保存

- ・周辺の畑の畔などにみられる変位を残すことで、中心となる地表地震断層と周辺付近の地表の動きを知ることができる。
- ・当初の補強や保存工事を行なえば、維持管理の手間は必要としない。

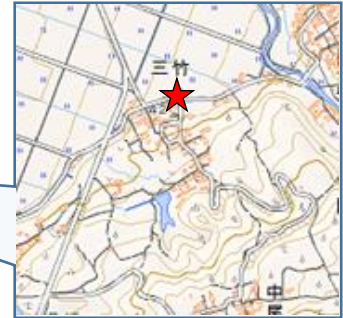
作業区分	震災遺構・変状位置	所在地	学術的価値・評価	保存方針	備考
町地権者	猿田彦石碑 路上脇	下陳 三竹地内	・傾いた石碑と電柱の間から前方の田の畔を見ることができる。地震による変位を実感できる。	・石碑と後方下の用水の変位を、補強して現状保存

- ・石碑付近の変位と、畔などの土地の変位を視覚的にとらえることができる。
- ・当初の補強や保存工事を行なえば、維持管理の手間は必要としない。

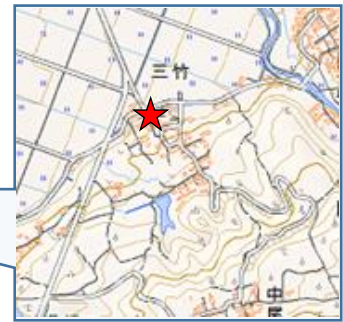
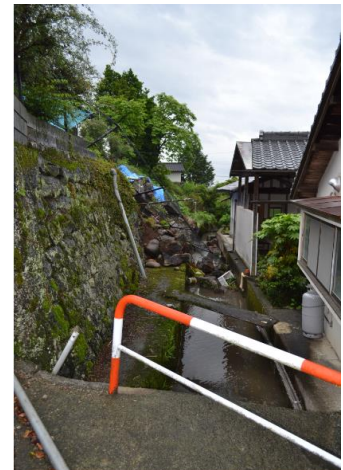
作業区分	震災遺構・変状位置	所在地	学術的価値・評価	保存方針	備考
町地権者	下陳三竹町道 道路のずれ	下陳 三竹地内	・布田川断層による道路のずれが水路を境として変位が見られる。 ・クランク状の生活道路となっている。(今回拡大した)	・道路をクランク状に現状保存

- ・今回のズレ幅が分かるように用水路や路面に印をつけ、視覚的に見えるようにする。
- ・道路として現状のまま修復して、生活道路として活用する。
- ・当初の補強や保存工事を行なえば、維持管理の手間は必要としない。

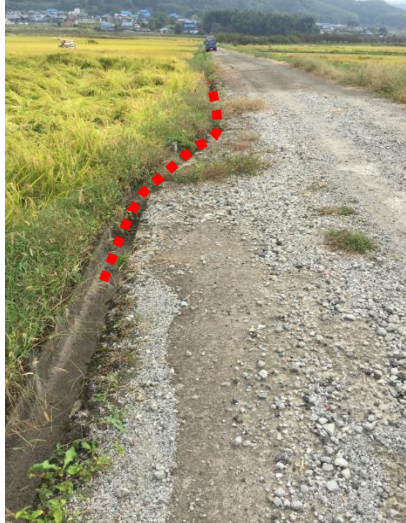
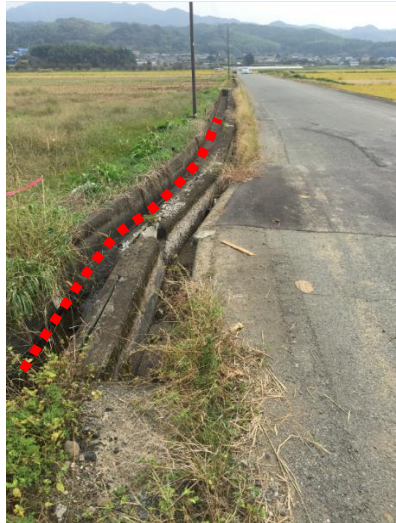
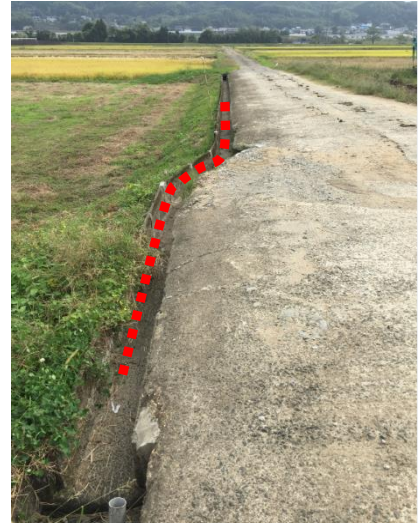
作業区分	震災遺構・変状位置	所在地	学術的価値・評価	保存方針	備考
町地権者	寺迫農道	下寺中・寺迫 県道高森線への農道	・木山断層の活動を東西に見通せ、観察できる ・益城町市街地中心部に大きな被害を及ぼした地表断層の存在を示している。	・用水路の変位部分の保存

- ・農道の水路の変位部分だけを残し、ポールを立て、見通せるようにし、地表のずれの方向性を視覚的に見えるようにする。道路脇用水や法面で両脇を残せるものは残す。
- ・道路は、修復し通常通りの使用を行う。当初の補強や保存工事を行えば、維持管理の手間は必要としない。

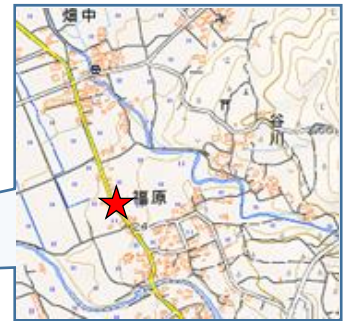
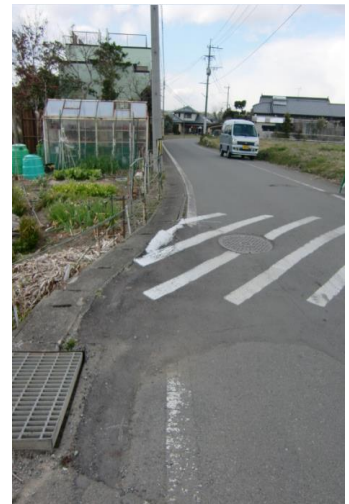
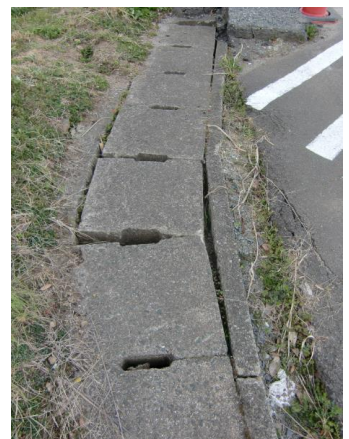
作業区分	震災遺構・変状位置	所在地	学術的価値・評価	保存方針	備考
県地権者	路上と側溝のズレ	県道益城矢部線 福原	・布田川断層が赤井方面、飯野方面へと伸びているのを見通すことができる。	・変位の見える部分だけを保存する。

- ・身近なところで地表断層地震の変位が見られ、布田川断層のつながりが実感できる場所である。
- ・当初の補強や保存工事を行なえば、維持管理の手間は必要としない。

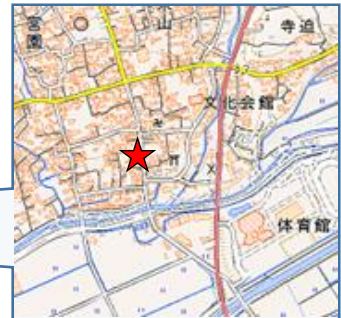
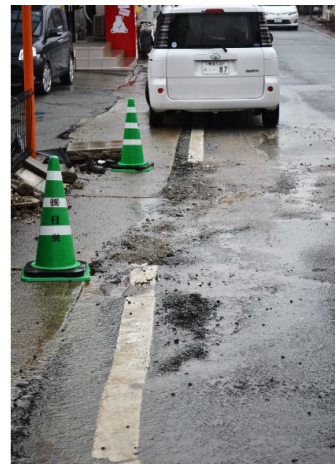
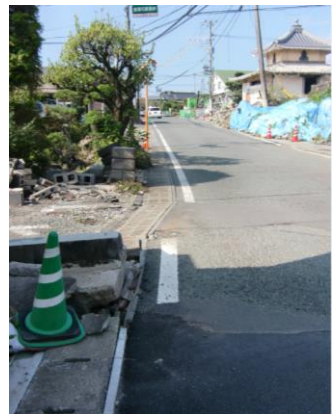
作業区分	震災遺構・変状位置	所在地	学術的価値・評価	保存方針	備考
町県	路上 町道横町線	木山横町	・木山断層が市街地中心を 通って大きな被害をもたらした。町内を横切る鮮明な 地表地震断層である。	・薬局側の側溝と 路肩の現状保存

- ・町道の拡幅工事が考えられるので、片側の側溝のずれの部分だけを残す。
- ・当初の補強や保存工事を行えば、維持管理の手間は必要としない。
- ・路側帯の白線を震災前の場所に引き、道路のずれを視覚的に実感できる工夫を行う。

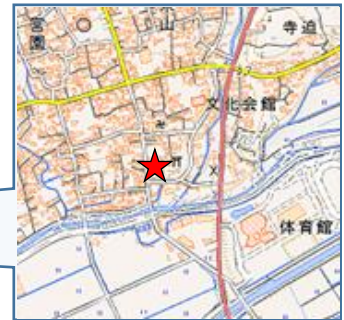
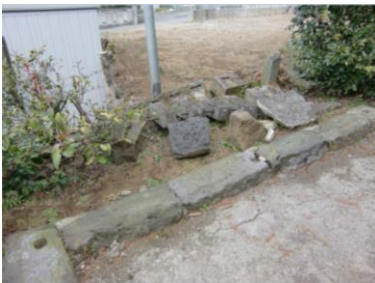
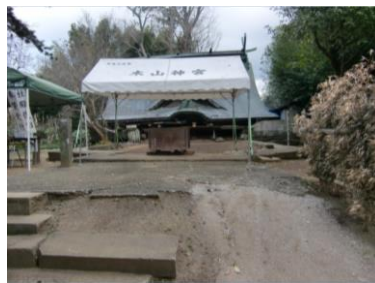
作業区分	震災遺構・変状位置	所在地	学術的価値・評価	保存方針	備考
町 神社庁 神社庁	木山神社 転倒した石灯籠・鳥居	木山横町	強振動を視覚的に観察可能	境内内の一部保存

- ・地震の威力が分かる場所の一部を囲い、復旧復興の姿と比較して遺構として残す。

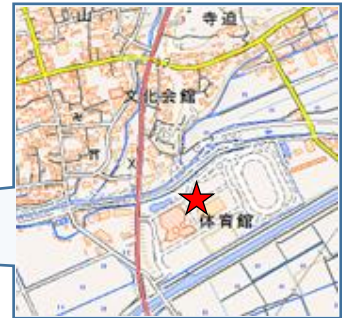
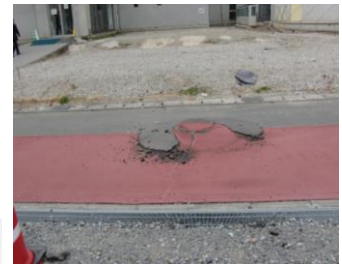
作業区分	震災遺構・変状位置	所在地	学術的価値・評価	保存方針	備考
町	地盤の隆起と沈下 マンホール	体育館・交流 情報センター 周辺	・地震による地表面の変位 を実感することができる。	・建物の邪魔にならないところに柵 をして保存

- ・交流情報センターを震災アーカイブの情報発信拠点として活用し、関連づけた震災遺構として活用する。（身近な震災遺構）
- ・当初の補強や保存工事を行なえば、維持管理の手間は必要としない。
- ・多くの人が集う場所であり、安全面の対策が必要である。

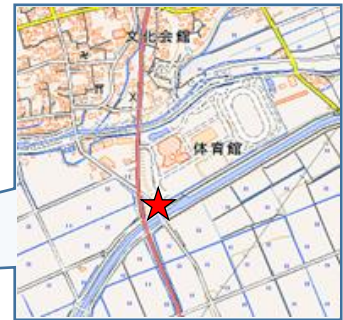
作業区分	震災遺構・変状位置	所在地	学術的価値・評価	保存方針	備考
	橋脚付近の堤防 地盤沈下	国道443号 新木山橋	地表地震による河川の地盤沈下を視覚的に観察できる。	沈下した元の路面と橋脚部分の保存

- ・河川工事の妨げにならない程度に、橋脚に対する路面の沈下が分かる部分を残し、地震による変位を視覚的に実感する。
- ・堤防部分は歩道として活用し、保存部分については、進入できないような活用を図る。

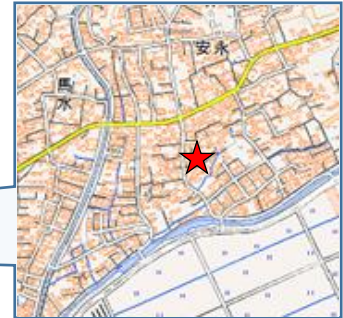
作業区分	震災遺構・変状位置	所在地	学術的価値・評価	保存方針	備考
町地権者	地震後の湧水地 水路の変位	安永住宅地内	阿蘇火山の堆積物と断層の関係が分かる	湧水の活用の視点から考える。

- ・町内の湧水（新たな湧水）を排水路近くで、汲み取れるようにし、非常災害時の活用できるように、防災マップ等に記す。
- ・住宅地内にある、地震による変位で、残せるものは残す。
- ・阿蘇火山と断層地震による恵みである湧水を、遊水地として活用する。

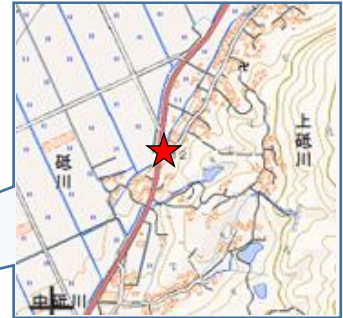
作業区分	震災遺構・変状位置	所在地	学術的価値・評価	保存方針	備考
国町	国道を横切る断層周辺の歩道の変位	上砥川地内	布田川断層が西に延びる様子を視覚的にとらえることができる。	変位の一部で通行の妨げにならない範囲

- ・国道に交わる町道部分の変位で、側溝やずれによる段差を残す。(通行の邪魔にならない場所)
- ・地表地震断層の連続性が分かる場所として活用する。

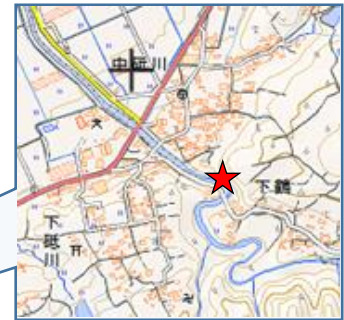
作業区分	震災遺構・変状位置	所在地	学術的価値・評価	保存方針	備考
	砥川溶岩露頭	中砥川下鶴入口	・砥川溶岩が断層により熊本平野にずれ落ち、阿蘇火山堆積物によって湧水をもたらしている。	現状保存

・阿蘇の伏流水として、熊本平野の湧水をもたらしている原因が、断層により形成された砥川溶岩の上に、阿蘇火山の火砕流が堆積しているためであることを説明できる場所である。

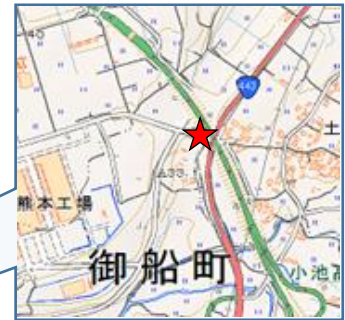
作業区分	震災遺構・変状位置	所在地	学術的価値・評価	保存方針	備考
国県	道路を横切る地表地震断層	国道443 土山交差点	布田川断層が西に延び日奈久断層へつながる様子を視覚的にとらえることができる。	変位の一部で通行の妨げにならない範囲

・高速道路と県道の管理下で、困難な面もあるが、断層の連続性を視覚的に実感できる場所として保存したい。

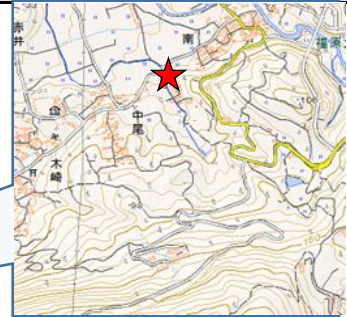
作業区分	震災遺構・変状位置	所在地	学術的価値・評価	保存方針	備考
町	横ずれによる町道南木崎線沿いのクランクの水路	(福原6346付近)	水路の横ずれをそのまま見られるような形で保存。 (機能は回復)	水路の横ずれをそのまま見られるような形で保存。 (機能は回復)	町農政課

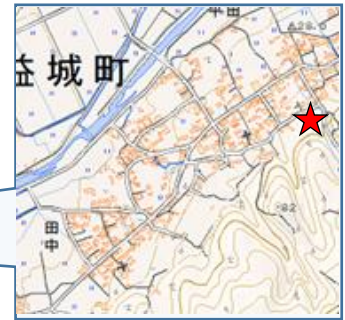
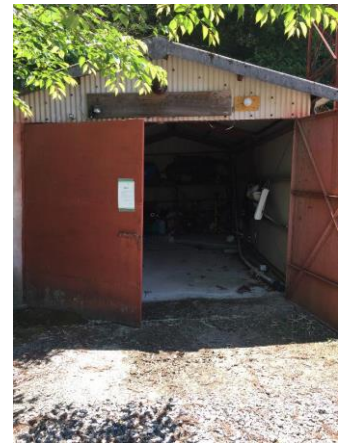
作業区分	震災遺構・変状位置	所在地	学術的価値・評価	保存方針	備考
町	消防小屋内を断層が横切り、小屋内も当時のままの状態を保っている。	平田中公民館敷地内	布田川断層周辺の地表地震断層で、変位の連続性を見ることができる貴重な場所である。	地域との協議が可能であれば、小屋の補強を施して当時のままの状態を保存

平田中地域の公民館敷地内にあり、建物の補強は必要であるが、現状保存をし、地域消防の震災時の初期対応の状況を想像させるものである。

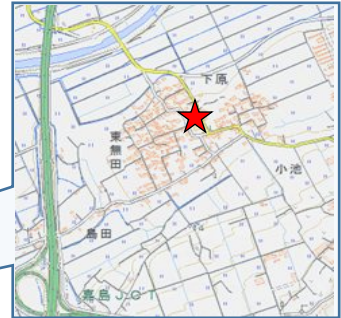
作業区分	震災遺構・変状位置	所在地	学術的価値・評価	保存方針	備考
町 神社庁 神社庁	東無田神社 転倒した石灯籠・鳥居	東無田 (島田)	強振動を視覚的に観察可能	境内内の一部保存

- ・地震の威力が分かる場所の一部を囲い、復旧復興の姿と比較して遺構として残す。

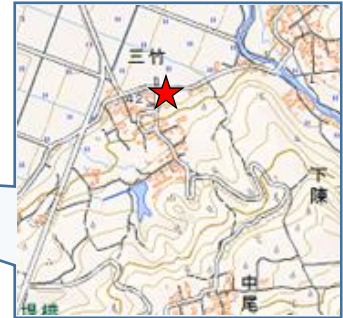
作業区分	震災遺構・変状位置	所在地	学術的価値・評価	保存方針	備考
町	地下に埋まった水道管が地表断層のずれによって曲がったもの	北向地区内 消防小屋付近	断層のずれがあった部分で鉄管に与える力を実感できる。	鉄管の保存展示

生活を支える水道をはじめとするライフラインに及ぼす地震の脅威を視覚的に見ることができる。断層のずれを横切った地点でしか見ることができない変形である。

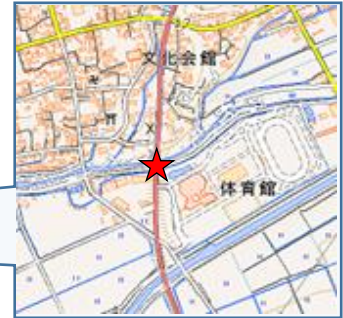
作業区分	震災遺構・変状位置	所在地	学術的価値・評価	保存方針	備考
国県	堤防と橋の間でずれが生じた親柱	国道443号 畑中橋	橋の欄干と親柱のずれを視覚的に実感することができる	現状保存

町中心部へ向けて走る木山断層の地表地震断層のずれを示しているもので、橋や道路に大きな影響を及ぼさないもので価値がある。
